Reabilitação de casas tradicionais em madeira do norte e centro de Portugal

Tese de Mestrado em Arquitectura

Área de Especialização em Construção e Tecnologia

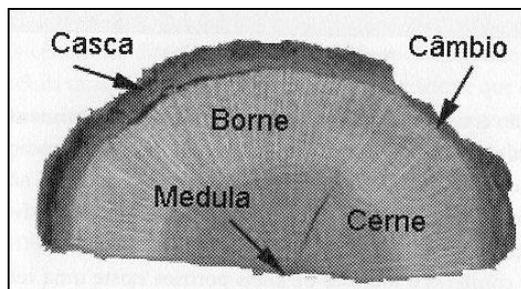
A madeira (lenho) é constituída por pequenos elementos celulares, com direcção predominantemente longitudinal. O seu conjunto e a sua estrutura anatómica são característicos de cada espécie florestal, embora variem, com a idade e as condições de crescimento, o solo, o clima, a altitude, as queimadas e outras. O crescimento da árvore (Figura. 2.3.) em posição radial deve-se à adição de novas células produzidas pelo câmbio vascular, o qual produz lenho para o interior, bem como a casca e o entrecasco para o exterior, que se afasta progressivamente da medula.

Figura 2.3. – Corte transversal de um tronco de árvore
(Cachim, 2007: 50)

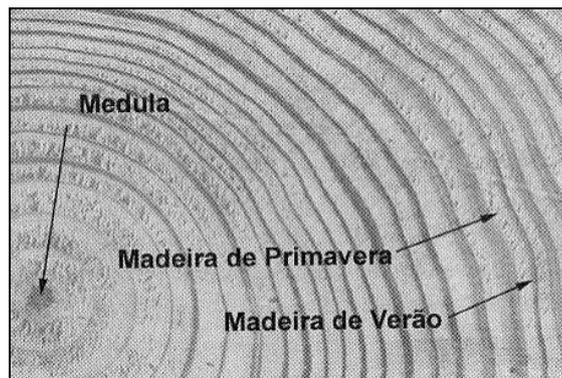
Todas as madeiras possuem um conjunto de características gerais, como a textura, o veio e o fio, o desenho da madeira, a cor, o brilho e o cheiro. A textura tem a ver com as diferenças entre as camadas que se desenvolvem na Primavera e no Outono (Figura 2.4.) e também com a porosidade nas folhosas. As madeiras resinosas, das zonas temperadas, apresentam textura não uniforme, como os carvalhos e os freixos. O buxo, a faia e o amieiro possuem uma textura fina, apesar de se desenvolverem na mesma zona. A madeira das regiões tropicais possui, na maior parte dos casos, uma cor homogénea, como a sucupira que tem uma textura grosseira, e é utilizado por ter uma maior durabilidade e resistência.

Figura 2.4. – Anéis de crescimento

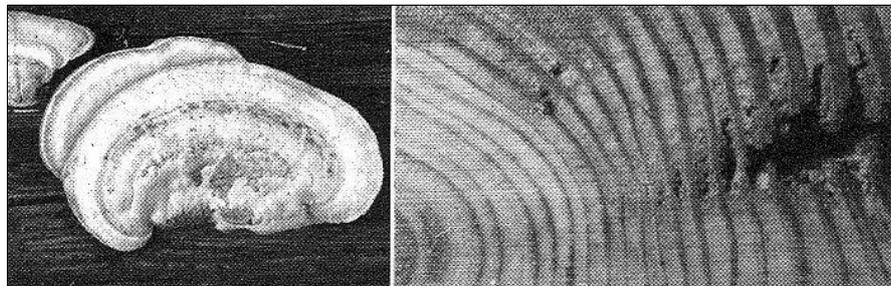
Os fungos (Figuras 2.6. e 2.7.) penetram normalmente no lenho da madeira dando origem a podridões, caso esta possua um teor de água superior a 20%. A infecção dá-se pela geminação de esporos ou pelo simples crescimento da estrutura dos fungos já existentes na zona em contacto com a madeira, proveniente, geralmente, de outra peça contaminada (Cachim, 2007).

Figura 2.6. – *Gloeophyllum trabeum*
(Cachim, 2007: 139)

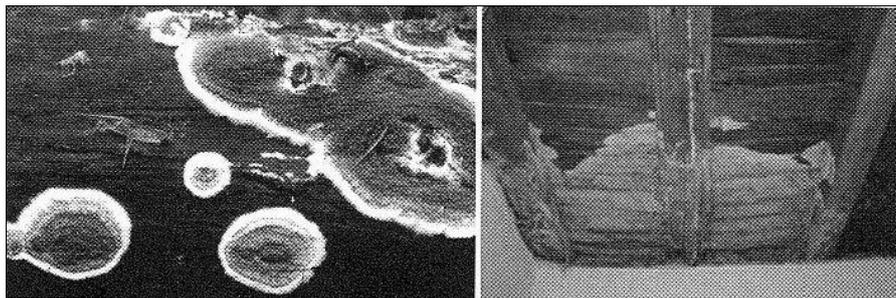
Figura 2.7. – *Serpula lacrymans*

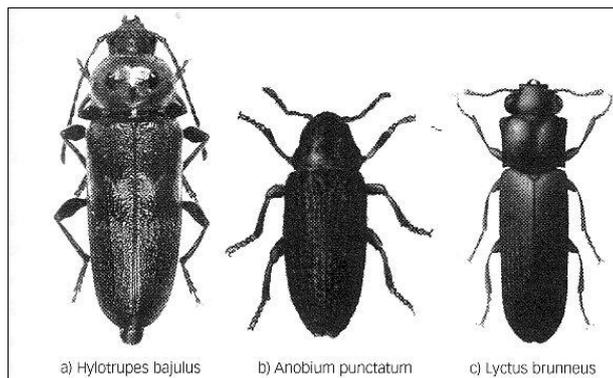
Em Portugal, é frequente, o caruncho grande – *Hylotrups bajalus* (Figura 2.8.) – que ataca apenas a madeira de espécies resinosas e normalmente apenas o borne. Torna-se recomendável que todo este tipo de madeira utilizada na construção (e mesmo em mobiliário) seja tratada com insecticidas líquidos de impregnação profunda com o objectivo de destruir larvas já existentes no seu interior e também prevenir contra futuras infestações (Cachim, 2007).

Entre os carunchos pequenos, destaca-se o *Anobium punctatum* (Figura 2.8.) que ataca o borne de folhosas e resinosas, tanto de madeiras antigas como recentes. A prevenção passa pelo tratamento por desinfestação das madeiras e pela realização anual de uma inspecção visual do mobiliário, pavimentos e estruturas.

Existem outros carunchos pequenos, como o *Lyctus brunneus* (Figura 2.8.) que causa estragos em materiais derivados como os contraplacados, em escadas, pavimentos e mobiliário, de espécies folhosas. Este caruncho tanto ataca madeira colocada em obra como a acabada de cortar. O ataque é fácil de detectar, mas aparece sob a forma de inúmeros orifícios muito pequenos e de contorno circular (Cachim, 2007).

Figura 2.8. – Principais carunchos em Portugal

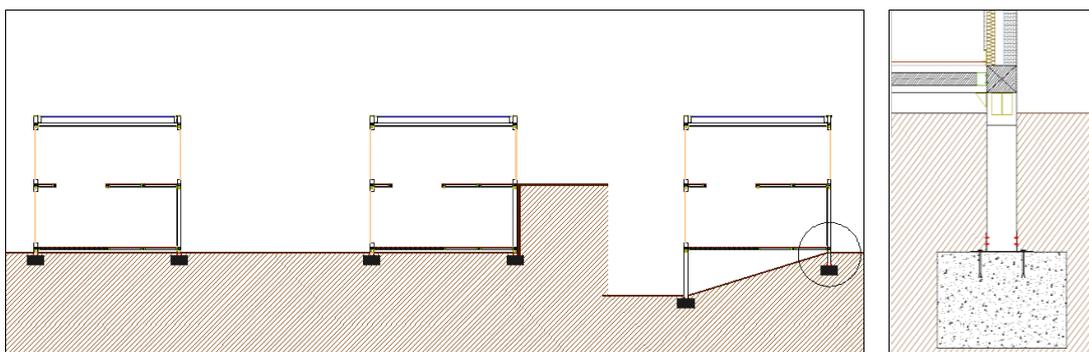
Um dos principais factores a ter em conta na implantação é o terreno. Uma má escolha pode levar a uma manutenção acrescida e a custos elevados (Figura 2.9.). No caso de construção de casas em madeira, estas encontram-se elevadas em relação ao solo, não sendo necessária a modelação do terreno, mas é preciso ter em atenção os sistemas de apoio, pequenas fundações ou sistemas de estacaria que devem estar imunes a ataques biológicos e atmosféricos para evitar a sua degradação precoce. Caso a construção seja feita em terrenos inadequados, pode levar a um mau comportamento estrutural do edifício e por conseguinte à sua perda total (Figura 2.10.).

Figura 2.9. – Relação com diferentes tipologias de terreno. Detalhe de fixação no terreno

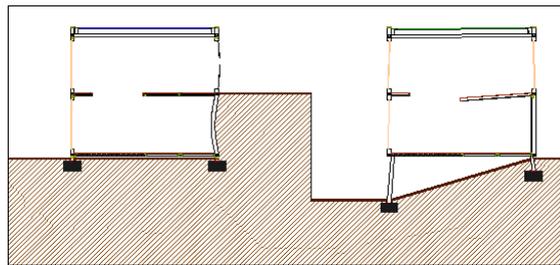
Figura 2.10. – Deformações na construção

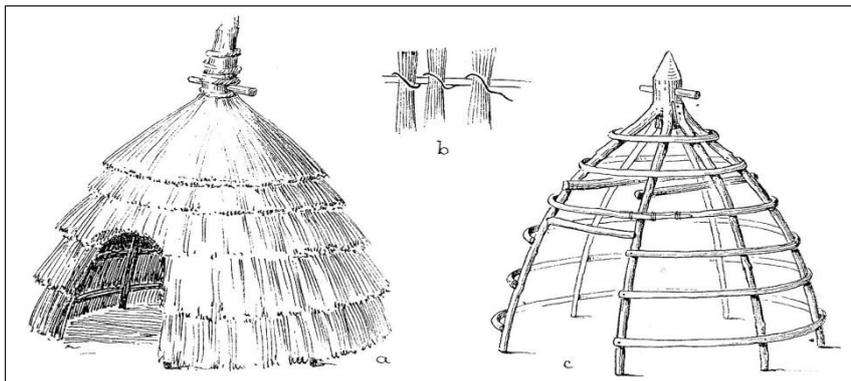
Conhecem-se diversas construções que serviram de habitação ou abrigo temporário, desde os tempos mais remotos. Alguns exemplos são a cabana (choço) (Figura 3.4.) (formada por uma estrutura de suporte feita com ramos e canas, com uma cobertura composta por mistura de folhas com argila, colmo ou peles de animais), a palafita ou habitação lacustre de madeira (Figura 3.5.) (elevada sobre *pilotis* ancorados no fundo dos lagos ou em zonas pantanosas) e os *terramares* (Figura 3.6.), descobertos em Itália (cabanas de madeira e argila que se encontraram em lugares pantanosos). Em qualquer lugar onde se encontrassem materiais provenientes da envolvente próxima, propícios à construção, eram aproveitados pelas tribos primitivas para serem utilizados na construção e revestimento de abrigos.

Figura 3.4. – Pinhanço, Gouveia. Cibana de pastor. a) Aspecto geral. b) Maneira de enlaçar as manadas de colmo. c) Esqueleto de *cibana*, podendo ver-se, no alto, duas varas horizontais, que apoia nos ombros da pessoa, quando do seu transporte

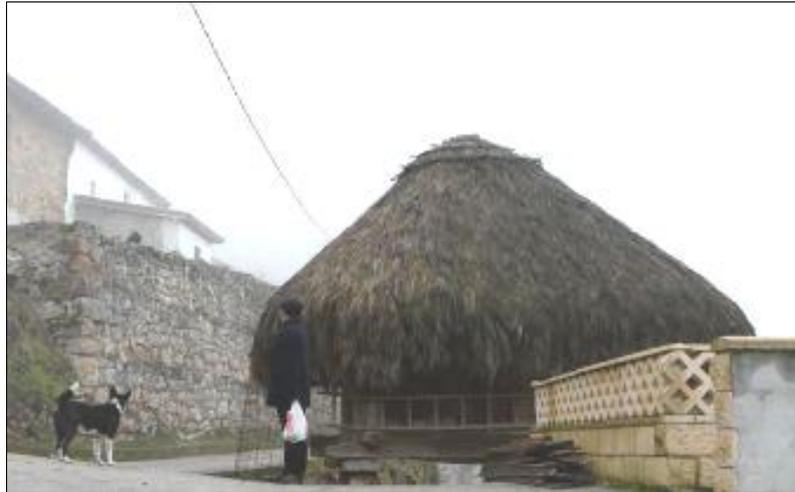
Algumas das palafitas (*hórreos*) mais notáveis encontram-se em Espanha (Figura 3.7.), na região da Galiza. Estas moradias, consideradas como pertencentes à época neolítica, tinham como propósito a defesa contra os animais selvagens e contra os agentes atmosféricos.

Figura 3.7. – Hórreo em Somiedo, Astúrias, com telhado de palha e estrutura em madeira
(<http://imaginacaoativa.wordpress.com/tag/asturias/>)

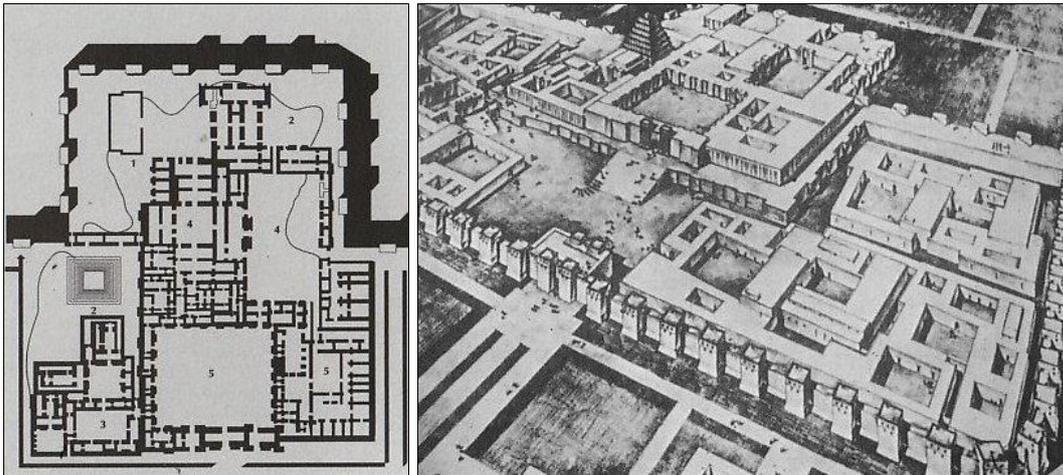
Esta época histórica coincide com o aparecimento e desenvolvimento das primeiras civilizações. Os Mesopotâmicos criaram uma rede comercial através dos seus rios e formaram uma hierarquização social forte, organizada em pequenas mas poderosas cidades-estado. Habitavam áreas de planícies aluviais e não tinham acesso praticamente a matérias-primas. Quase sempre o recurso era a terra, pois a madeira era escassa uma vez que o seu território era árido e sem florestas. A nível habitacional, a *casa* era de planta circular ou quadrada disposta em torno de um pátio (Figura 3.8.). A disposição das habitações encaixava sobre uma grelha ortogonal e os recursos principais de construção eram o adobe e as vigas de madeira.

Figura 3.8. – Planta e vista aérea (reconstituição) do palácio e da cidadela de Corsabade, Assíria
(Pinto *et al.*, 1997: 15)

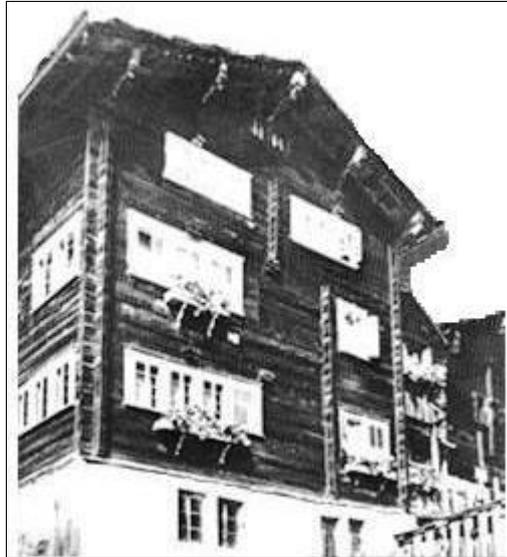
eram unidos entre si nas esquinas, com diferentes sistemas de aparelhamento. A disposição horizontal foi mais usada que a vertical, pela sua maior estabilidade. Mas a disposição horizontal (Figura 3.10.) criava nespas por onde se infiltravam os ventos e as águas.

Figura 3.10. – Habitação de madeira, Escandinávia
(<http://www.casema.pt/sobre/um-pouco-de-historia>)

A estanquicidade das mesmas era conseguida através da calafetação por telas tecidas na cor da madeira. Nas casas mais pobres era usado o musgo, a argila ou a terra.

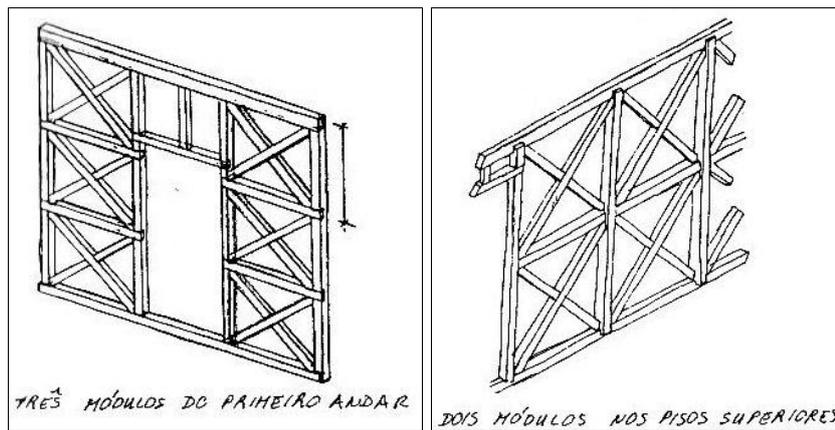
Durante este século, iniciou-se o processo de triangulação, a união de uma madeira horizontal com uma vertical por meio de uma diagonal ou cruzadas formando as *Cruzes de Santo André* (Figura 3.11.).

Figura 3.11. – Elementos em diagonal formam as *Cruzes de Santo André*
(Mascarenhas, 2009: 83)

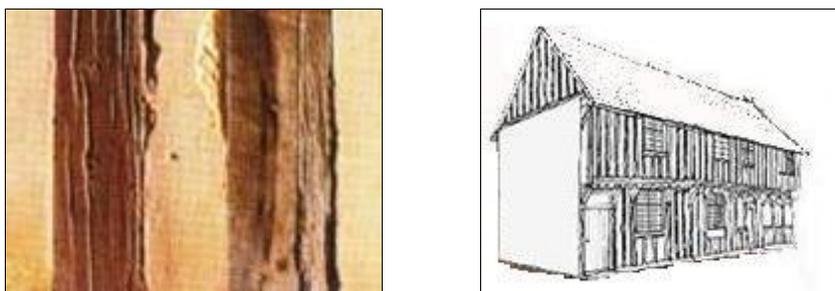
Na Europa, houve uma evolução constante, e na Escandinávia, a construção feita à base de estruturas em aduela (Figura 3.12.), a partir do século XV, foi substituída pelos troncos. Neste século, com o desenvolvimento de técnicas de serragem foi possível criar uma nova solução para os troncos horizontais que nos seus topos ficavam a descoberto à mercê da deterioração. Por conseguinte, as casas de troncos foram sendo substituídas por casas de tábuas ou troncos de secção rectangular que permitiam uma maior estanquicidade e estabilidade às construções.

Figura 3.12. – Estrutura em aduela, Escandinávia
(<http://www.casema.pt/sobre/um-pouco-de-historia>)

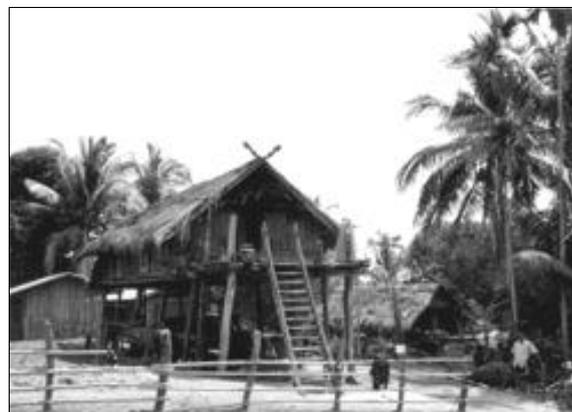
Figura 3.14. – Palafita na província de Atapu, Laos

Nos finais da Idade Média, a destreza dos carpinteiros e artífices permitia construir edifícios até 5 e 6 pisos. Deste modo, muitos edifícios da Idade Média e Renascimento foram construídos em madeira e resistiram tanto ou mais que os construídos em pedra e tijolos. As construções sobre estacas, cravadas na terra ou nos areais dos lagos servem para protecção contra o ataque dos animais e como protecção contra as águas, como nas primeiras construções primitivas, as palafitas e as construções lacustres. Exemplos destas construções são as habitações na Indonésia, Filipinas (Figura 3.14.), Peru, China, África, América do Sul e Sudoeste da Ásia.

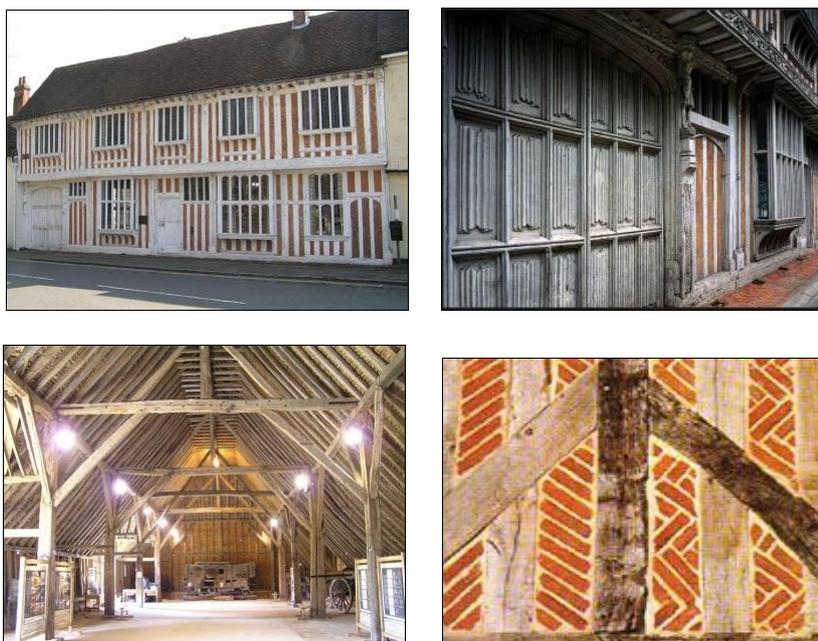
Figura 3.15. – Paycockes House, Coggeshall, Essex
(http://letbritanniarise.blogspot.com/2008_03_01_archive.html)

Na Suécia e mais tarde na Holanda, para este enchimento, no princípio, adoptou-se a alvenaria, mas logo substituída pelo tijolo que permitia efeitos decorativos e originais. De salientar a Paycockes House em Coggeshall, Essex (Figura 3.15.), com as suas paredes formadas por tijolos dispostos em espinha de peixe.

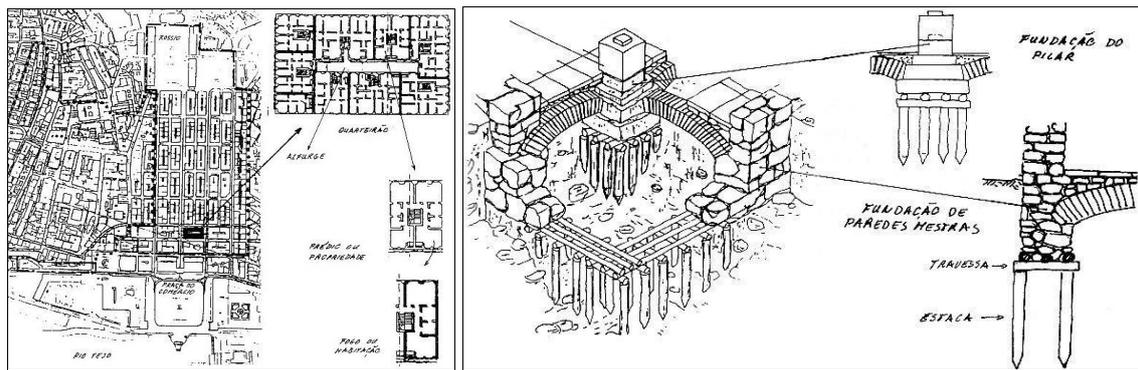
Por conseguinte, a *baixa pombalina* foi reconstruída com recurso a estacarias de madeira (Figura 3.16.).

Figura 3.16. – Plano de reconstrução e sistema construtivo

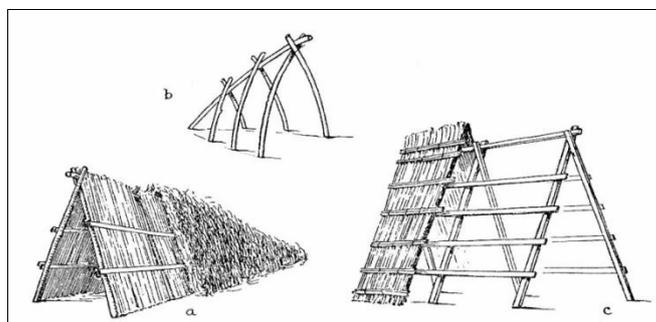
Figura 3.17. – Abrigos de materiais vegetais: a) S. Pedro da Cadeira, Torres Vedras. Canas recobertas por palha de fava. b) Santiago do Cacém. Esqueleto dum abrigo. c) S. Pedro da Cadeira, Torres Vedras. Canas dispostas em duas águas

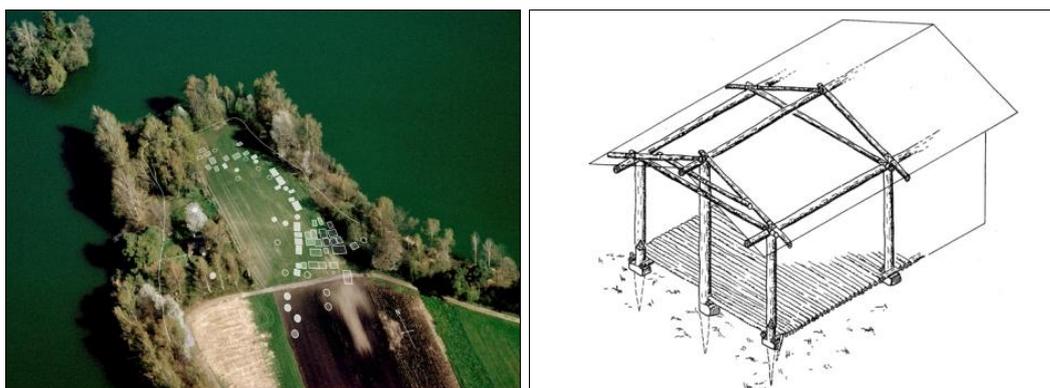
Figura 3.19. – Reconstrução de uma aldeia palafítica alemã. Maqueta tipo
(http://www.pfahlbauervonpfyn.tg.ch/xml_102/internet/de/application/f10337.cfm)

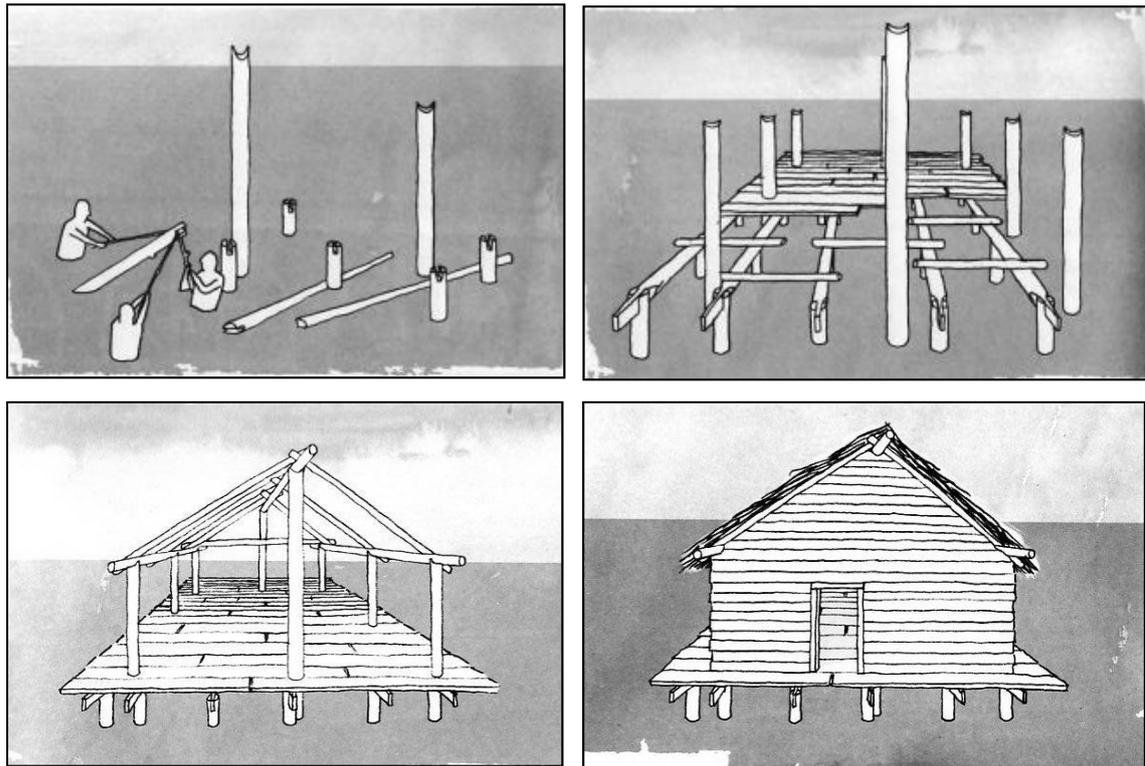
Figura 3.23. – Passo a passo: a construção de uma palafita

Uma vez recolhida a matéria-prima – pinho, álamo, azinheira, bambu ou nogueira – necessária para a construção da estrutura e das paredes, o edifício fica pronto em pouco tempo. A base para os alicerces forma-se com a metade de um tronco que é atravessado pelo meio de uma estaca; cada estaca é enterrada com cerca de dois metros no fundo do leito da água (mar, lago ou rio); se o fundo for demasiado denso (areias), as estacas dificilmente são cravadas e, então, prepara-se um suporte de pedras que as envolve.

O esqueleto é formado por vigas e pilares transversais que são amarrados uns aos outros. As estacas sobressaem entre 4 a 10 metros acima do nível das águas e nos extremos superiores faz-se um corte em forma de *U* para encaixar as vigas. Sobre estas vigas, monta-se o estrado que serve de base às edificações (Figura 3.23.), enquanto que «[n]outros casos, os pilares enterrados constituem também a estrutura de todo o edifício até à cobertura, construindo-se um estrado horizontal constituído por tábuas alternadas» (Bahamón & Alvarez, 2009: 16-17).

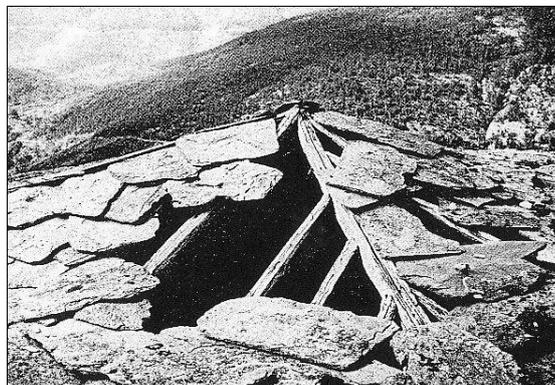
Figura 3.24. – Campanhó, Mondim de Basto. Pormenor de uma cobertura em xisto

Após a conclusão da superestrutura, passa-se à montagem das paredes. Primitivamente, as paredes eram constituídas por folhas de palma entrelaçadas e cobertas com argila. Com o tempo, a palma foi substituída por troncos inteiros ou tábuas de madeira sobrepostas ou mesmo por painéis de aglomerado. Os tectos, que eram de palha e colmo, foram trocados por telhas de barro, chapas de zinco ou lajes de pedra (Figura 3.24.).

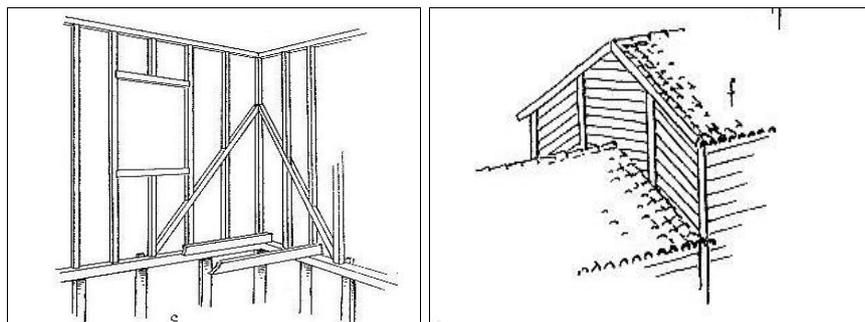
Figura 3.26. – Palheiros de Mira – Pormenores de construção. Grade de vigas, onde assenta o esqueleto do edifício (c). Cobertura (f)

Nos finais do século XVIII, no litoral português, começaram a construir-se casas integralmente em madeira denominadas de *Palheiros*. As fachadas eram constituídas por barrotes verticais, revestidos com tabuados pregados interior e exteriormente. Sobre os barrotes assentavam as vigas e as fachadas eram contraventadas com elementos diagonais, de canto inferior a canto superior (Figura 3.26.). A cobertura era composta por asnas de madeiras, com pendentes consoante o clima da região, que se apoiavam directamente sobre o topo dos barrotes e, normalmente, era revestida a estorno, palha, colmo e, só mais tarde, com telha caleira.

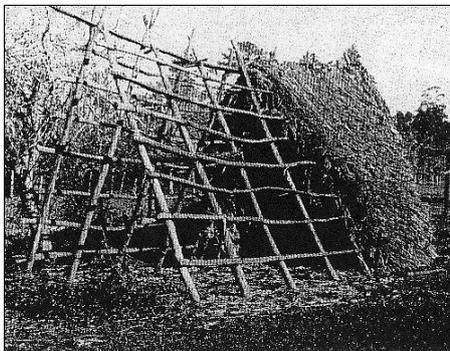
Figura 3.27. – Cabana de palha milha. Angeiras, Matosinhos
(Oliveira & Galhano, 1969: 58)

As casas de madeira surgiram tardiamente no norte do País. Eram muitas vezes estruturas compostas por ramos, cobertos por sargaço seco ou palha (Figura 3.27.), o que permitia o abrigo para os pescadores.

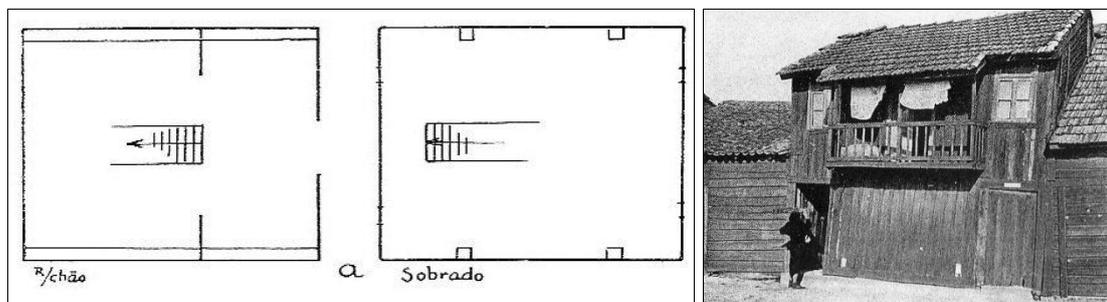
Figura 3.30. – Planta esquemática, Palheiro de Pescadores, Furadouro, Ovar
(Oliveira & Galhano, 1964: 31; 35)

As casas dos pescadores eram de madeira e pequenas com quintais alongados para as traseiras (Figura 3.30.). O sistema de distribuição caracterizava-se pelas ruas paralelas, transversais perpendiculares e com preocupações de alinhamento. Eram feitas de tábuas de pinho pintadas a vermelhão, dispostas horizontalmente em escama (encaixadas umas sobre as outras) ou verticalmente, com as juntas vedadas por estreitas réguas e apoiadas num soco de pedra. A maioria não possuía aberturas, apenas a porta situada no postigo na fachada principal. A cobertura era de telha caleira, que representava o remate do telhado. O interior possuía uma única divisão, sem soalho e de telha-vã, sem chaminé, onde toda a família dormia em conjunto (em colchões de palha), onde se cozinhava num espaço reservado (a lareira) e se guardavam os utensílios de uso. Quando se acendia o lume, o fumo espalhava-se pela casa, escapando pela porta e por entre as telhas.

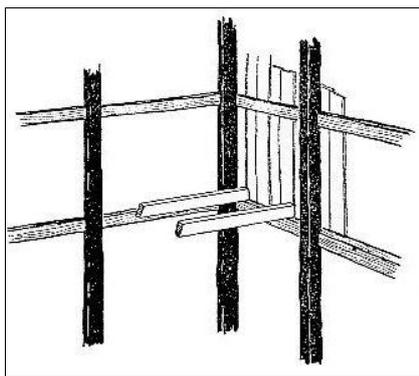
Figura 3.31. – Palafítico, do sistema de pau a pique. Tipo de Vieira de Leiria
(Oliveira & Galhano, 1964: 107)

Os primeiros palheiros de Esmoriz eram construções térreas, de pequena dimensão, com prumos de pinho espetados directamente na areia – *pau a pique* (Figura 3.31.) – e possuíam revestimento exterior em tabuado disposto na horizontal. Não tinham soalho (apenas junco e areia a cobrir), o forro interior era inexistente e a cobertura era de duas águas, em colmo e moliço. Em meados do século XIX, houve um aumento significativo de palheiros. Eram construídos em banda e orientados no sentido do vento, criando um cenário pleno com a sua envolvente. A partir desta altura, a construção da via-férrea levou a que os palheiros não fossem somente habitados pelos pescadores locais, mas também pelos veraneantes.

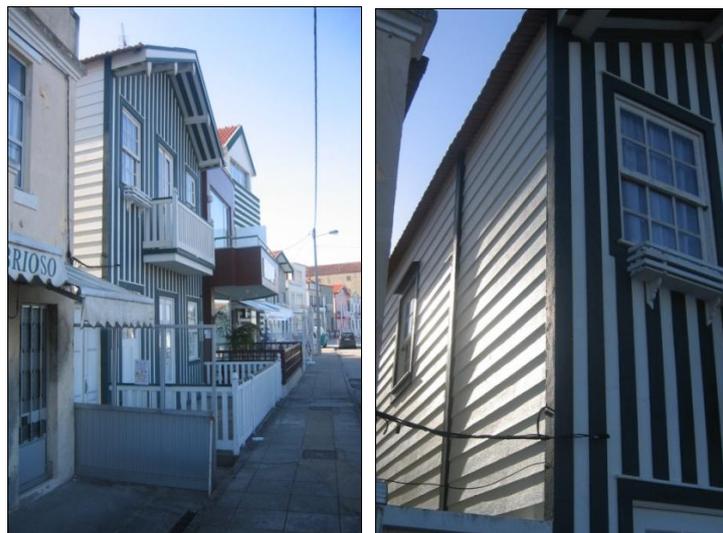
Os palheiros da Costa Nova eram de um só piso e erguiam-se sobre estacaria, à vista, assentes na areia seca. O tabuado exterior era disposto na horizontal e pintado de vermelhão, mas no final do século XIX, como sinal de ostentação, passou a ser usado o tabuado vertical pintado a cores claras, pelas famílias nobres (Figura 3.32.).

Figura 3.32. – Palheiros, Costa Nova, Aveiro

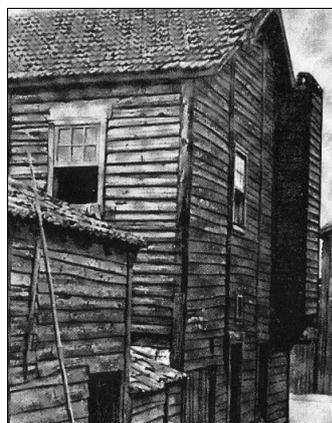
Pela porta de entrada, com um postigo, tinha-se acesso imediato ao núcleo da casa. a sala que era iluminada por janelas pontuais e colocadas estrategicamente nas fachadas. O interior era revestido por tabuados finos, fazendo a separação de compartimentos comuns e privados. Existia, normalmente, um espaço destinado à cozinha, com serventia para as traseiras, onde se localizavam as hortas. Nas famílias mais nobres, os palheiros possuíam mais divisões, mantendo a traça original. O espaço comum, a sala, era composto por dois compartimentos, normalmente comunicantes, na fachada principal, dando acesso ao corredor comum da casa, de fachada a fachada, sempre pelo mesmo lado. A cor vermelha era utilizada no revestimento exterior, fazendo sobressair o pinho, e quando possuía postigos e janelas, estes eram emoldurados e realçados por cores claras, azul e branco. A cobertura, outrora de colmo e estorno, foi substituída por telhas, que pontualmente são levantadas sobre a área da cozinha para permitir a saída de fumos (Figura 3.33.).

Figura 3.33. – Casa antiga, com chaminé ressaltada
(Brito, 1981: Ext. XI)

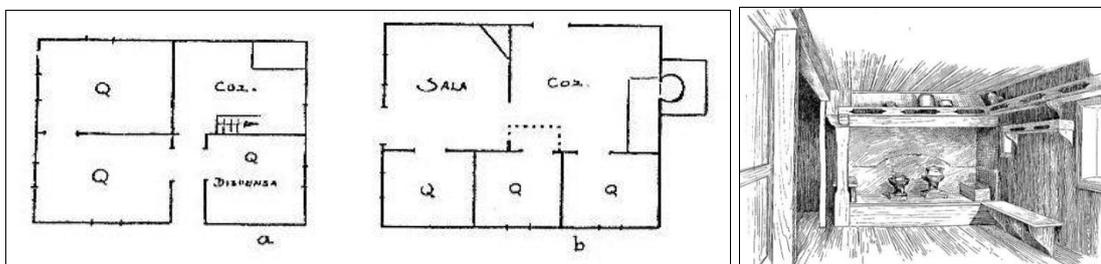
Em Mira, os palheiros possuíam entre três e seis compartimentos, em disposição comum (corredor de fachada a fachada, salas na fachada principal, cozinha na extremidade oposta e quartos no miolo da habitação (Figura 3.34.)). A frente mede entre 6 a 12 metros, possui uma altura variante de 3 a 5 metros (desde a estacaria) e em termos de profundidade, existe uma variação entre 4 a 9 metros. As fachadas eram constituídas por tabuados pintados e janelas e portas, fixas ou de correr, com pintura exterior. Um vídeo, disponível na *Internet*, mostra os tempos árduos passados entre o campo e o mar, em terras de Mira:

Figura 3.34. – Plantas e vista de cozinha de casa abastada, Palheiros de Mira
(Oliveira & Galhano, 1964: 60-61)

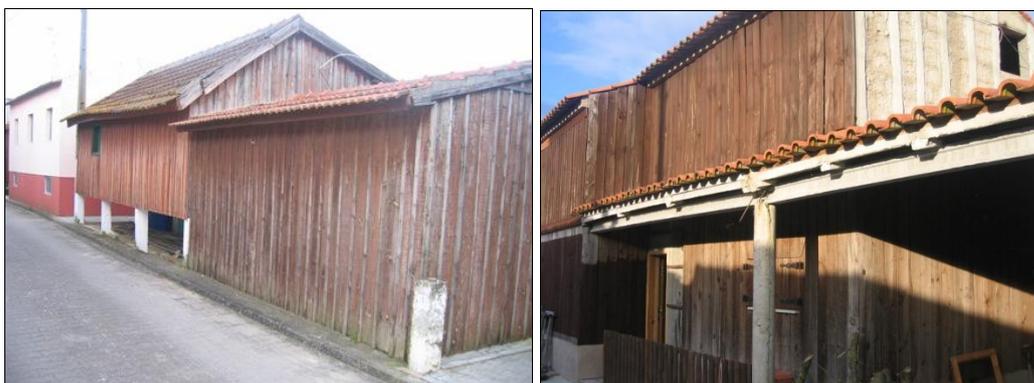
Actualmente, ainda persistem alguns exemplares destas construções, na área de Santarém, apesar de apresentarem já algumas diferenças, nomeadamente no seu processo construtivo. Originalmente, as habitações, sendo integralmente de madeira, eram materializadas por uma grelha horizontal sobre as estacas, nas quais, por sua vez, assentava o esqueleto da habitação, formado por toros horizontais e verticais. Hoje, este esqueleto está assente em pilares de betão, em vez das estacas de madeira. As coberturas, em tempos, de colmo, são agora de telha caleira (Figura 3.35.) e as supostas chaminés, antes constituídas por duas telhas em posição mais elevada, foram substituídas por chaminés em alvenaria.

Figura 3.35. – Casas Avieiras, Caneiras, Santarém

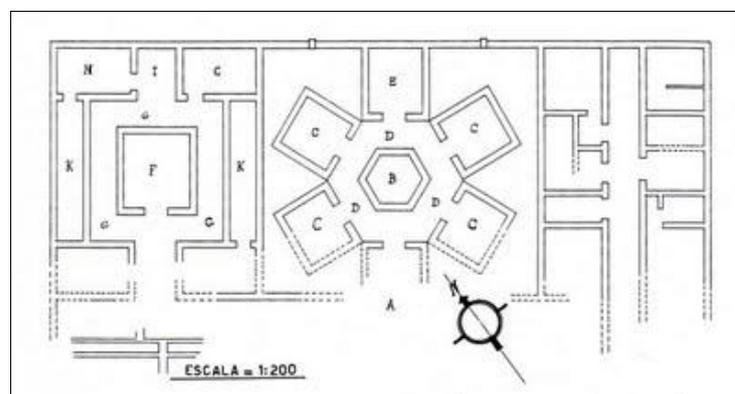
As primeiras habitações surgiram em Portugal sob a influência dos Romanos, com as *villas*. na *Villa da Abicada* (Figura 3.36.), a zona residencial apresentava dois peristilos, um hexagonal e outro quadrado, à volta do qual se desenvolviam as salas e os quartos. A *Villa de Milreu* (Figura 3.37.), com estruturas de uma casa senhorial de grandes dimensões, construída no século I, «organiza-se em torno de um pátio central, o peristilo, com 22 colunas» (<http://www.cidadevirtual.pt/projroots/algarve.html>).

Figura 3.36. – Planta da *Villa da Abicada*

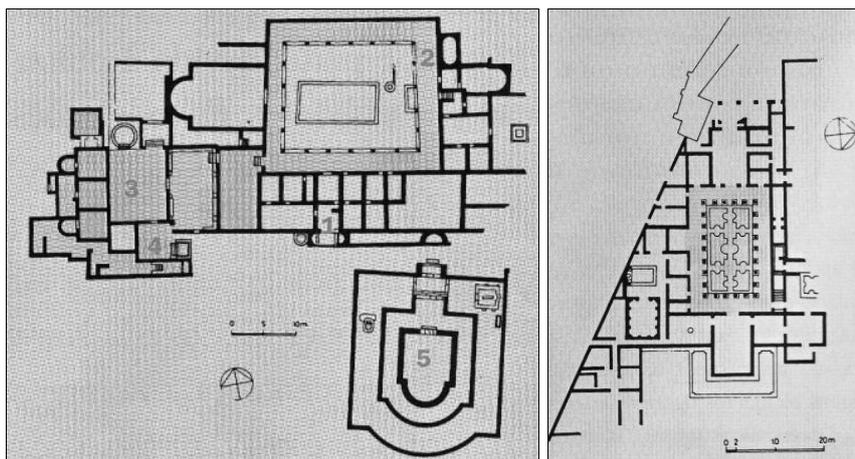
Figura 3.37. – Plantas da *Villa de Milreu*. 1 – entrada; 2 – peristilo; 3 – termas; 4 – pequena piscina; 5 – templo
(Pinto *et al.*, 1997: 103)

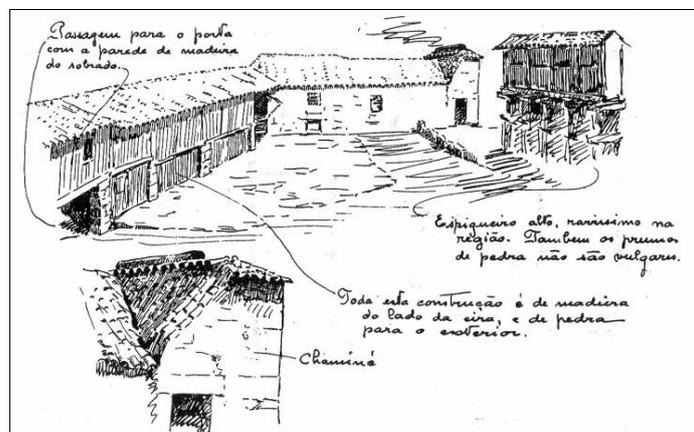
Figura 3.38. – Celorico de Basto; Carvalho Pousada: Duas casas de caseiros do mesmo proprietário, com a eira comum

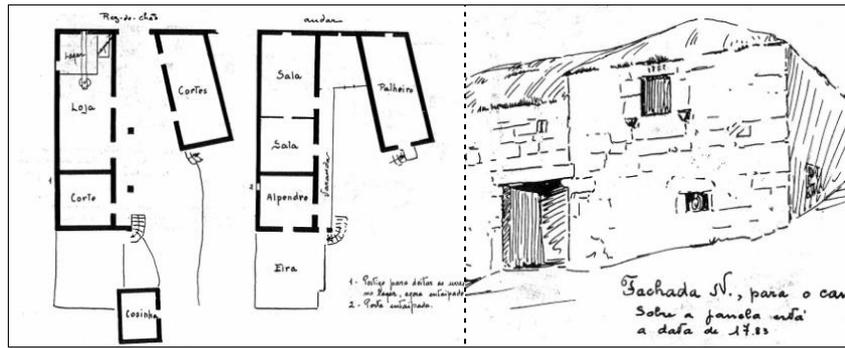
As casas minhotas, situadas nos vales, constituídas por 2 pisos, eram feitas em granito e madeira. O rés-do-chão era composto pela pocilga, o lagar e as divisões de arrumos agrícolas; no primeiro andar, situavam-se os quartos, a sala e a cozinha. O acesso exterior era feito através de uma escada que terminava em varanda (Figura 3.39.). Os materiais aplicados eram os blocos quadrangulares de granito para a estrutura total da casa, as madeiras para o forro dos telhados e os barrotes de suporte e a telha, em substituição do colmo, para a cobertura.

Figura 3.39. – Celorico de Basto; Carvalho, casa de Lamas
(Oliveira & Galhano, 1992: 30-31)

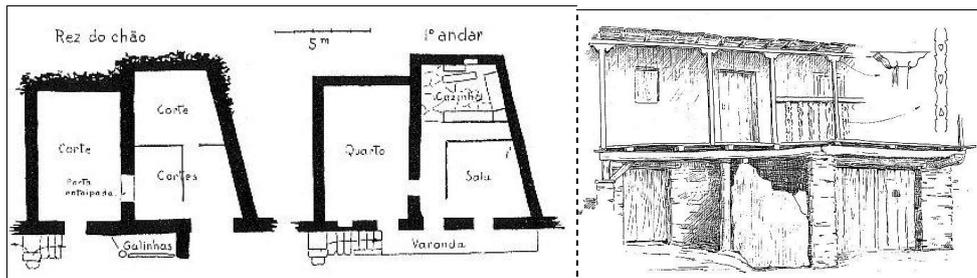
Na região de Trás-os-Montes, existiam dois tipos de casa: a alpendrada (Figura 3.40.) – construção em xisto com varanda recolhida, situada a meio da fachada – e a salaia – construção em xisto ou granito e madeira (castanheiro, noqueira e carvalho) com escadas salientes e telhados de 2 águas – que possuíam 2 pisos: o rés-do-chão destinado a arrecadações e lojas de gado e o primeiro andar para o convívio familiar.

Figura 3.40. – Casa alpendrada. Bragança, Rio de Onor
(Oliveira & Galhano, 1992: 139)

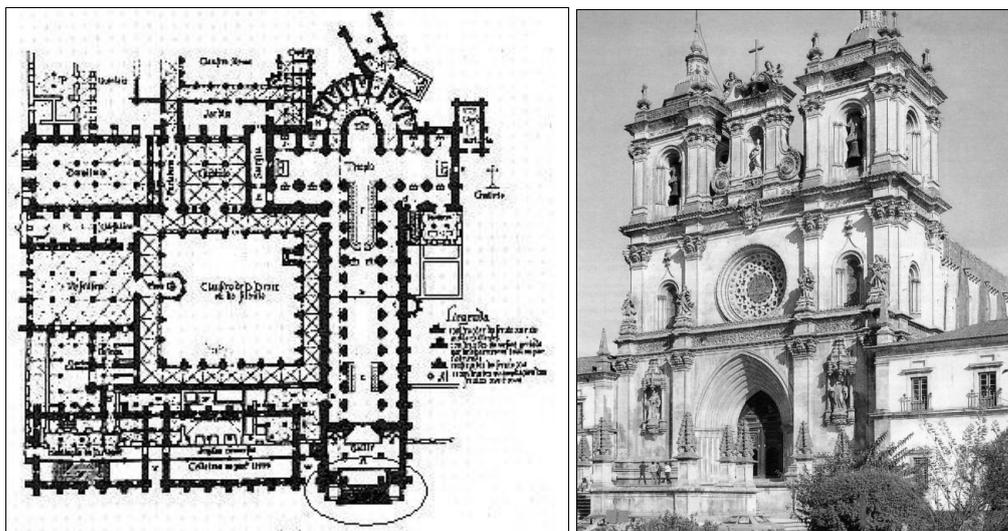
**Figura 4.1. – Planta período gótico, com marcação da alteração do período barroco.
Vista exterior da Abadia de Alcobaça**

Muitos monumentos sofreram alterações, sendo o Mosteiro de Alcobaça datado do século XII, o único exemplar de arte gótica. As dependências medievais ainda conservadas fazem do Mosteiro de Alcobaça um conjunto único no mundo, a que acrescem as edificações posteriores, dos séculos XVI a XVIII (estilo barroco) (Figura 4.1.), como importante testemunho da evolução da arquitectura portuguesa (<http://www.igespar.pt/pt/monuments/37/>).

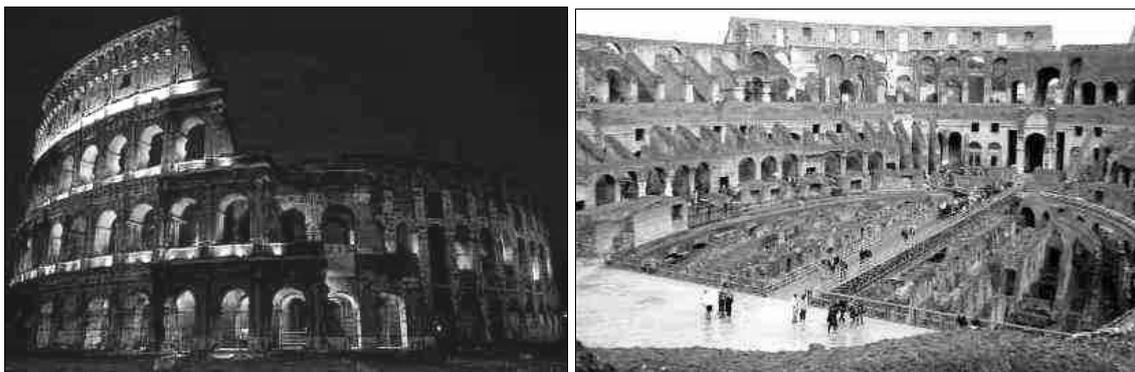
No Coliseu de Roma, foi consolidada a estrutura, de forma a evitar ruína, mas as suas formas foram respeitadas e deixadas visíveis fendas e aberturas (Figura 4.2.). Este restauro pode ser considerado um restauro moderno, com respeito pelo valor histórico, intervindo apenas por factores culturais.

Figura 4.2. – Coliseu de Roma. Vista exterior e interior, após obras de restauro
(<http://www.portalsaofrancisco.com.br/alfa/coliseu-de-roma/>)

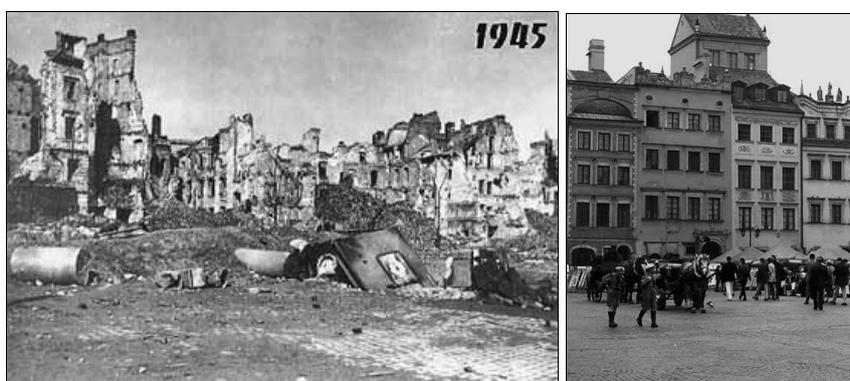
Os exemplos de restauro resultantes do pós-guerra são mais usuais. Em Varsóvia, os fragmentos que restaram das casas de habitação da Praça do Castelo foram consolidados com injecções. Todas as casas foram reconstruídas tal como eram antes mas com materiais modernos, deixando até visíveis as marcas das balas que perfuraram as paredes (Figura 4.3.).

Figura 4.3. – Varsóvia: antes e após reconstrução

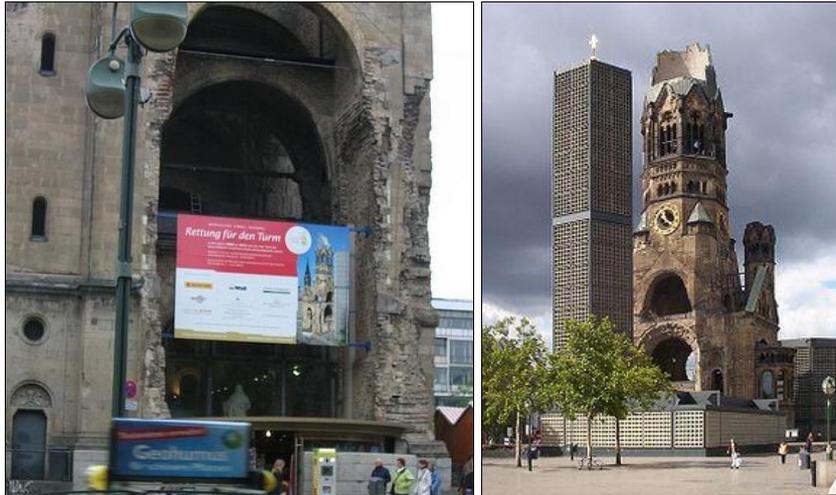
Em 1960, foi decidido preservar a torre ocidental que restou; a ruína foi integrada no ambiente da nova igreja (Figura 4.4.), um edifício octogonal moderno com fachadas de vidro, flanqueado por uma torre.

Figura 4.4. – Igreja da Memória, Berlim

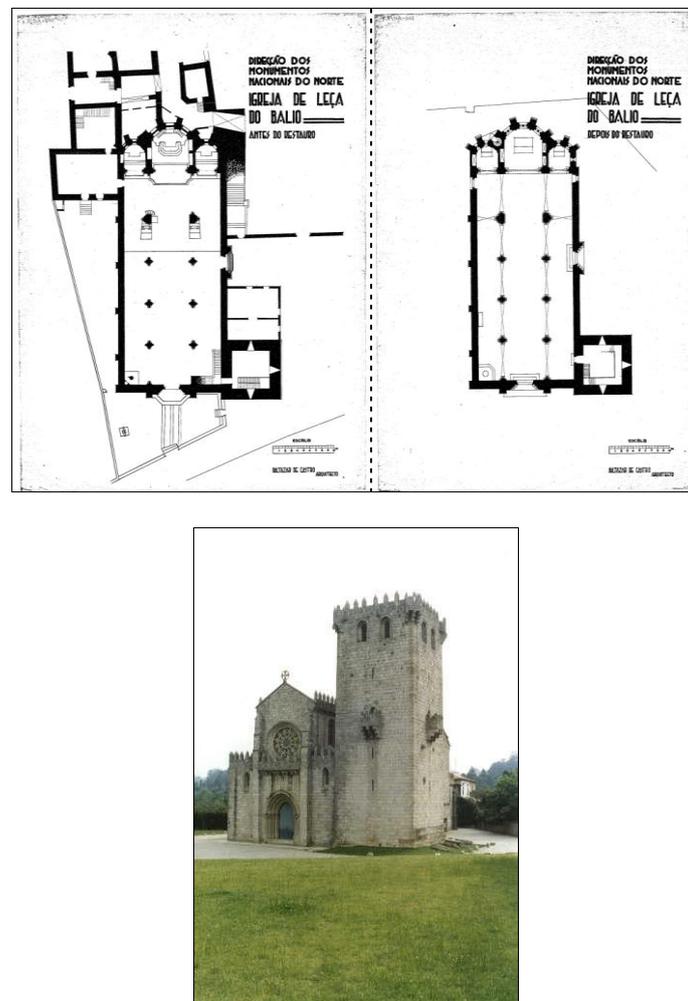
Durante o Estado Novo (1926 – 1974), o volume de obras de restauro atingiram o seu auge, com a criação da Direcção Geral dos Edifícios e Monumentos Nacionais, durante o governo de Salazar. As intervenções eram acompanhadas por Boletins, onde se encontrava toda a informação sobre a história do edifício e dos trabalhos executados. A primeira intervenção verificou-se na Igreja de Leça do Balio (Figura 4.5.), em 1930.

Figura 4.5. – Igreja da Leça do Balio, Matosinhos, Porto. Planta antes do restauro (esquerda); planta depois do restauro (direita) e vista exterior

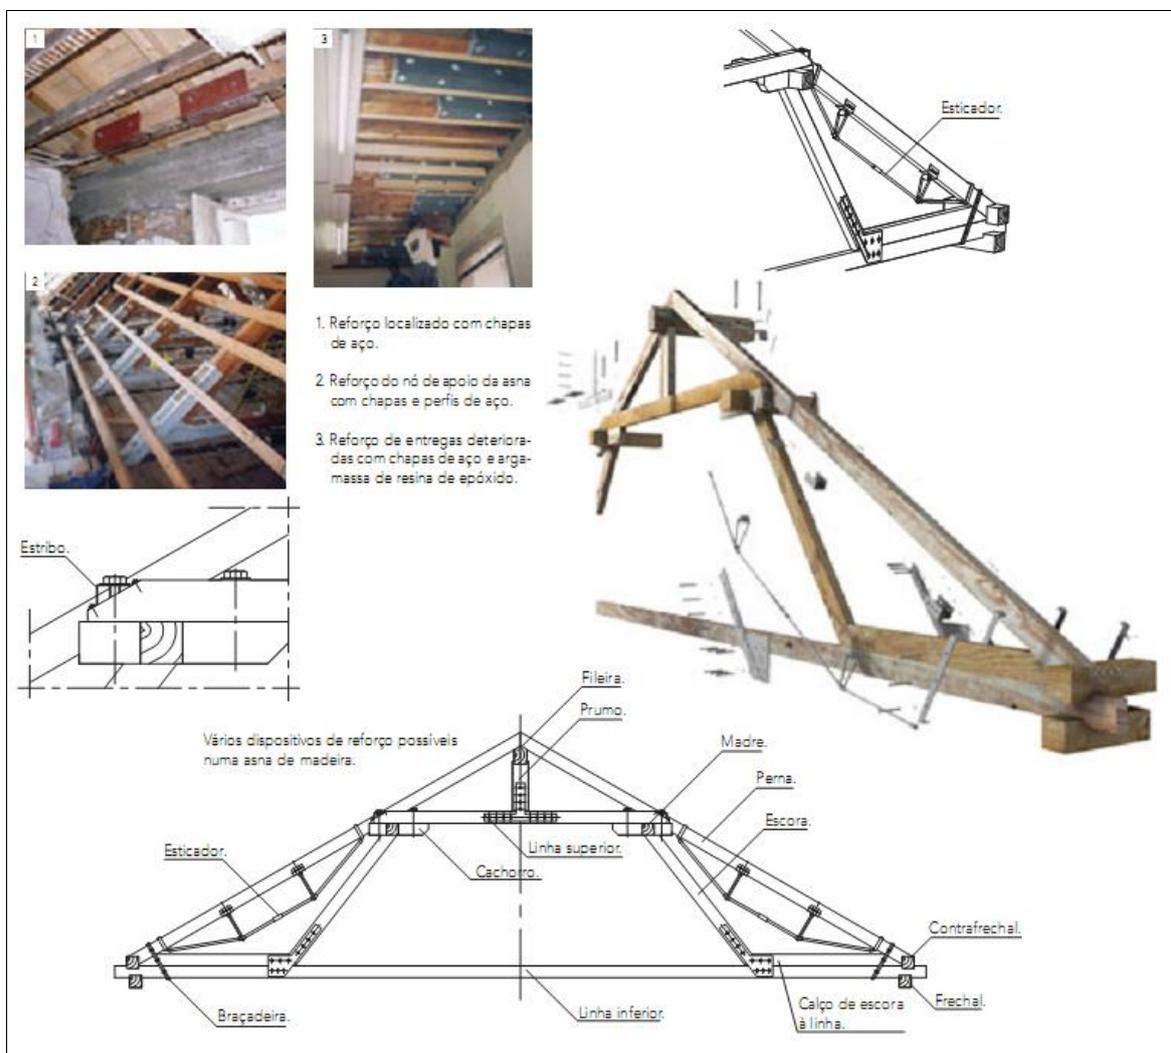
A nível da superestrutura, deve cumprir-se a manutenção do conceito construtivo original, mantendo a função estrutural dos elementos construtivos originais (paredes principais, pisos e coberturas) reparando-os e reforçando-os na medida do necessário (Figura 4.6.). Os materiais devem ser compatíveis com os originais e a intervenção feita deve contemplar técnicas reduzidamente intrusivas (Figura 4.7.).

Figura 4.6. – Reforço de elementos estruturais com peças de aço. Aumento da resistência do elemento através do reforço com novos materiais

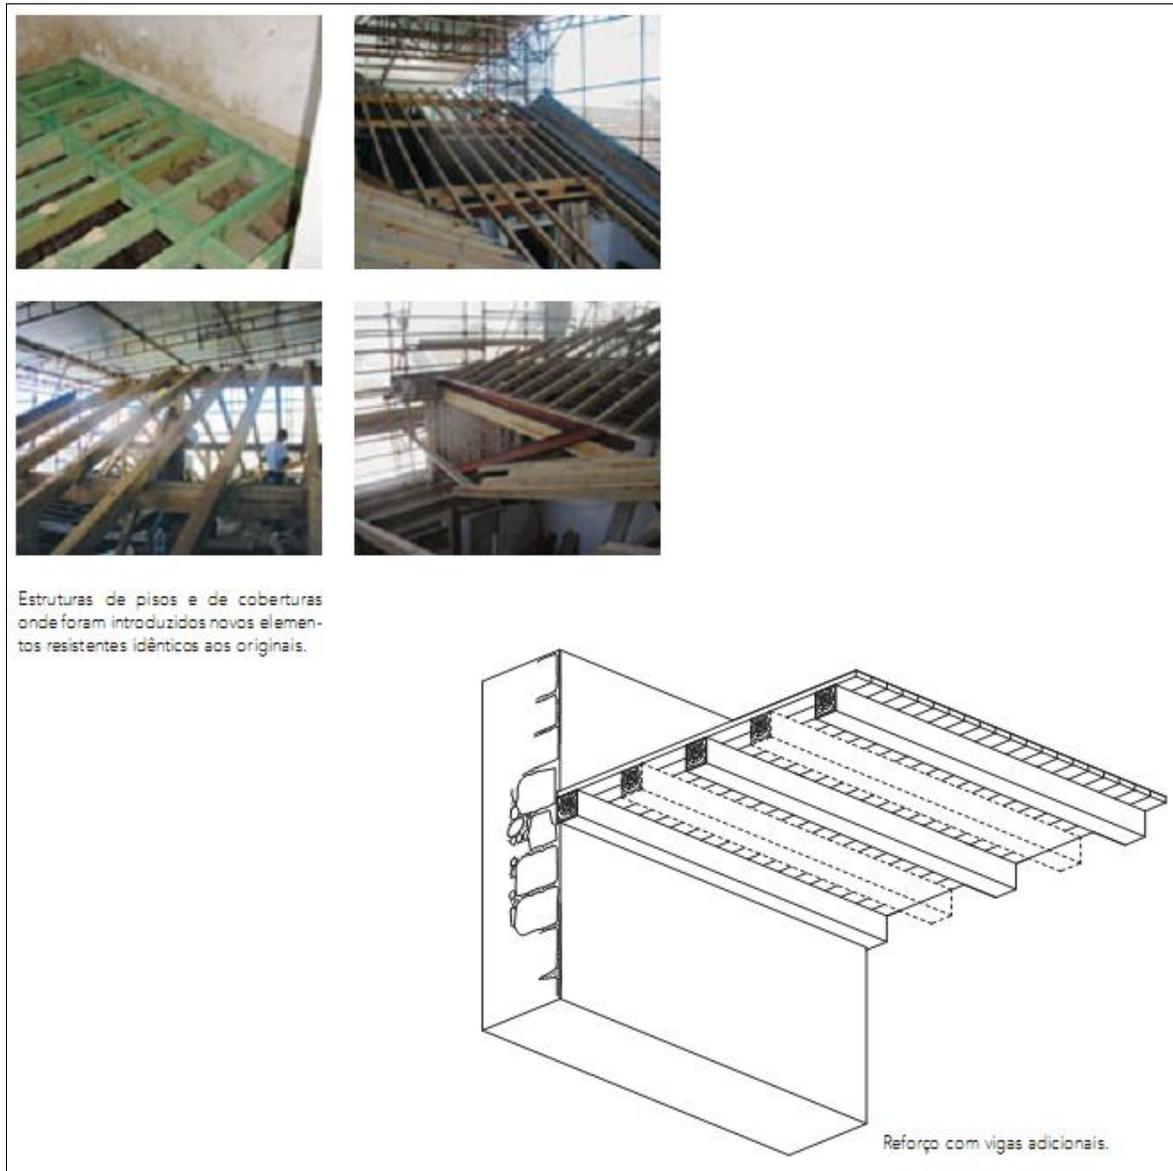
Figura 4.7. – Adição de novos elementos a pisos e estruturas de coberturas de madeira, utilizando o mesmo material. Reconstituição da secção usando o mesmo material com ou sem elementos de ligação

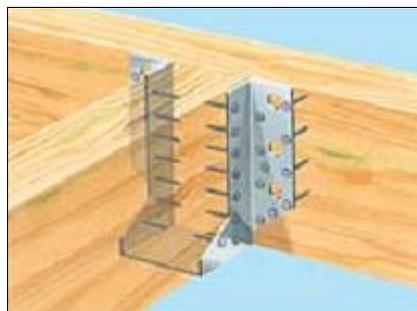
Figura 4.8. – "Cruzetas" de ligação madeira/madeira, madeira/alvenaria ou betão
(Cóias, 2007: CD Materiais, A5A26)

Deve-se ter em conta a compatibilidade entre os produtos utilizados e os materiais tradicionais que serão empregues na construção original e nas alterações a que o edifício esteve sujeito durante o passar do tempo (Figura 4.8.). Os produtos a utilizar podem ser definidos segundo certos critérios: natureza química, campo de aplicação, modo de aplicação, materiais de construção a reabilitar e anomalias que afectam a construção e que se pretendem resolver.

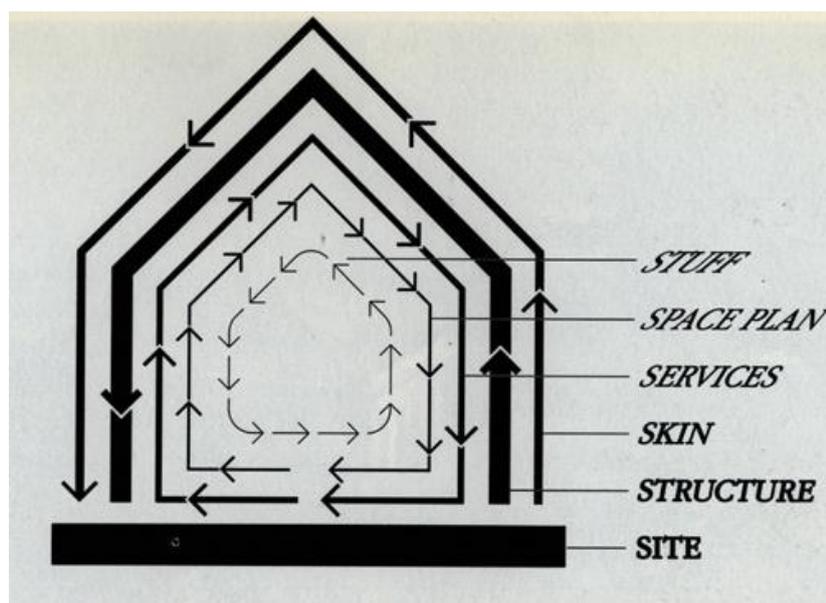
Figura 5.1. – Gráfico de Stewart Brand. Diferentes etapas de construção de um edifício (Brand, 1994)

A elaboração de uma proposta de reabilitação deve ter em conta os conceitos de concepção, verificação e pormenorização de um conjunto de alterações a que um edifício pode estar sujeito, de modo a corrigir insuficiências que este possua. Através do gráfico de Brand (Figura 5.1.), é possível visualizar as diferentes etapas projectuais, representadas pelas diferentes camadas. Estas vão desde o mobiliário que se deve poder mudar, fácil e rapidamente, através do núcleo da "estrutura" de um edifício, que resiste às mudanças e adapta-se lentamente. Assim, um edifício é feito de diferentes conjuntos de componentes sobrepostos uns aos outros que têm diferentes níveis de transformação e possibilidade de alteração (Brand, 1994).
