Reabilitação de casas tradicionais em madeira do norte e centro de Portugal

Tese de Mestrado em Arquitectura

Área de Especialização em Construção e Tecnologia

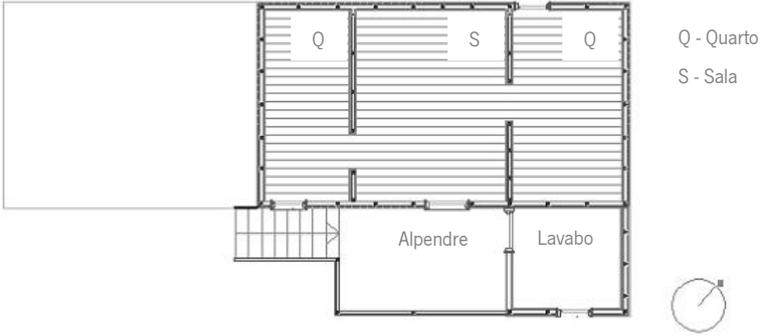
<p style="text-align: center;">Planta (+ 0.80)</p>

Tipologia/Planta Tipo Piso 0, Piso 1, Piso 2	Armazém – Piso Térreo; Habitação – Piso Sobreelevado (+0.80).

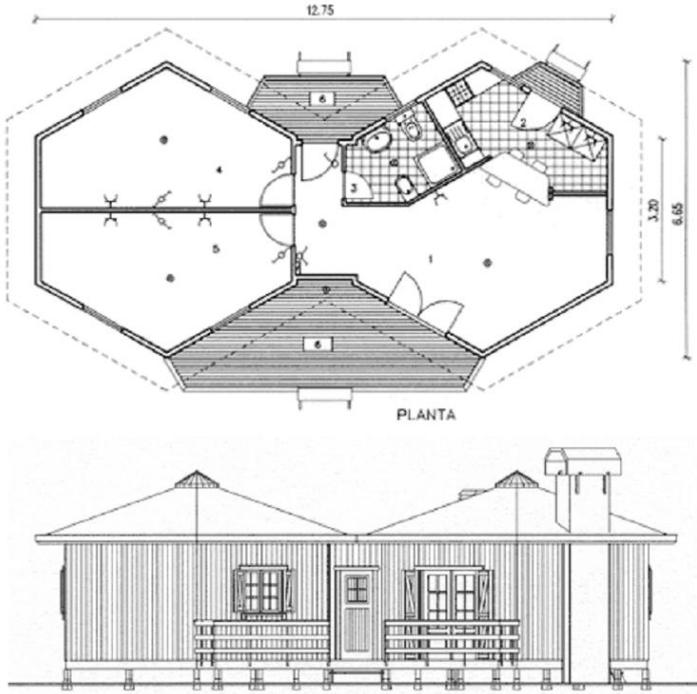
Tipologia/Planta Tipo Piso 0, Piso 1, Piso 2	Planta hexagonal de piso térreo. Empresa <i>Carmel</i> , Ovar (http://www.carmel.pt/).

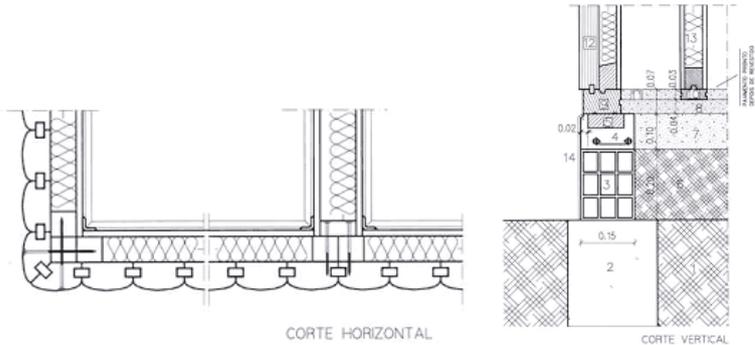
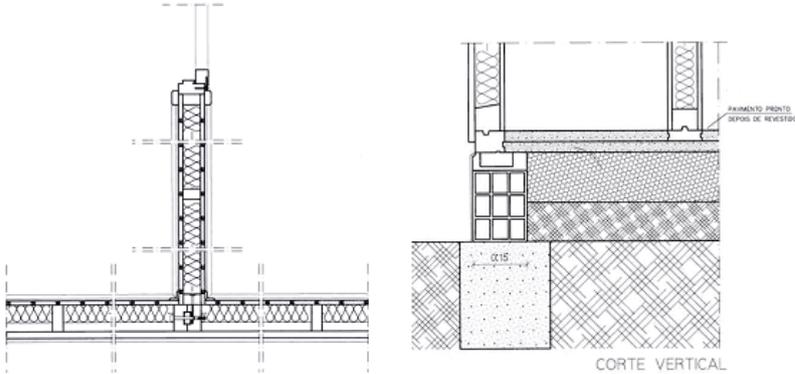
Detalhe Construtivo		Empresa <i>Carmel</i> , Ovar (http://www.carmel.pt/)

<p style="text-align: center;">CORTE HORIZONTAL</p> <p style="text-align: center;">CORTE VERTICAL</p>		Paredes Exteriores: Parede dupla meios troncos

<p style="text-align: center;">CORTE VERTICAL</p>		Paredes Interiores: Tábuas macheadas 22mm					
Relação com o solo		Sobreelevados do solo, 30 cm.					
Áreas		Espaços Área Útil					
Área Lote s/definição	Área Bruta 57m ²	Sala 17.00m ²	Cozinha 6.50m ²	Quarto 12.70m ²	Quarto I 12.70m ²	Lavabo 4.00m ²	Armazém ----
Data de Const./Reabilitação		1970, Empresa <i>Carmel</i> , Ovar (http://www.carmel.pt/)					
Estado de Conservação		Degradação muito elevada					
Agregado Familiar		1 Casal + 2 Filhos: Homem+ Mulher+ Filho+Filho/ Faixa etária: Adultos/Jovens					
Horas Médias de Ocupação		Permanente					
Patologias		Tabela de Patologias, Esmoriz, Espinho (TP2)					
Processos Construtivos Materiais		Madeira	Colmo	Pedra	Adobe	Taipa	Outro

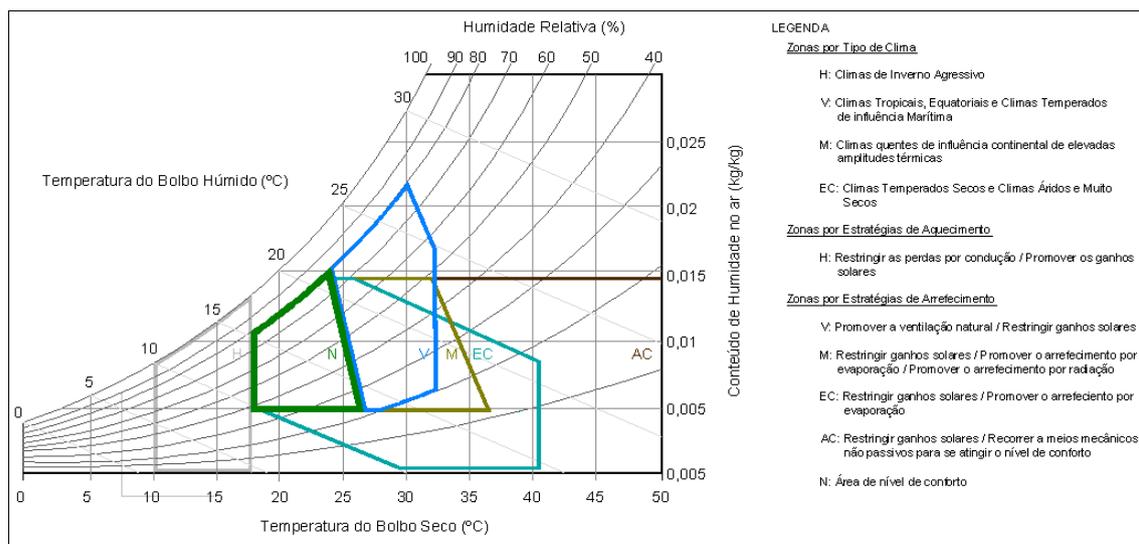
Gráfico 5.1. – Gráfico Psicrométrico/Carta Bioclimática de Baruch Givoni

A temperatura ambiente é um factor condicionante a nível da condensação, traduzindo-se num bom nível de conforto relativamente a um espaço, caso se tenha atenção a outros factores como a humidade relativa e a velocidade do ar (Gráfico 5.1.), para além da temperatura de radiação, das temperaturas superficiais circundantes, da forma de vestir dos utentes e das actividades que os ocupantes produzem.

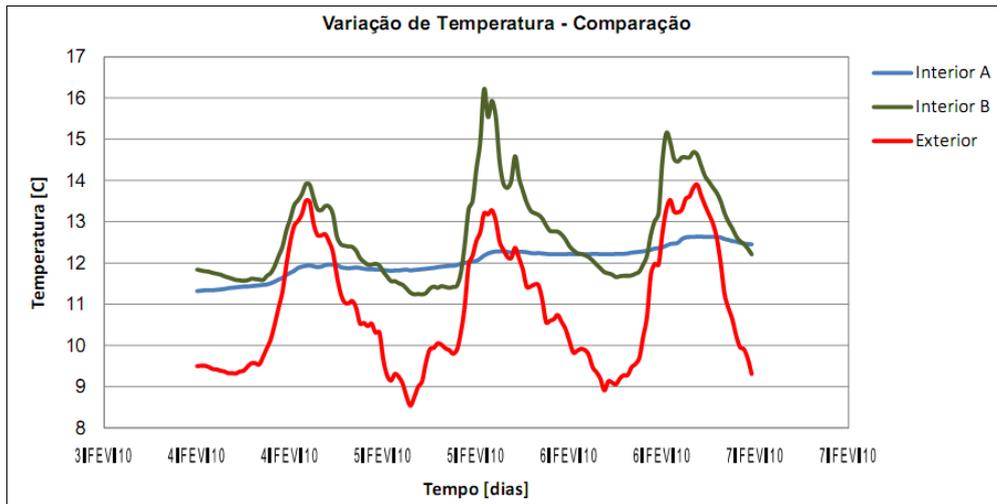
Gráfico 5.2. – Comparação da temperatura entre os diferentes espaços: adega, sala e exterior. Tibães, Braga

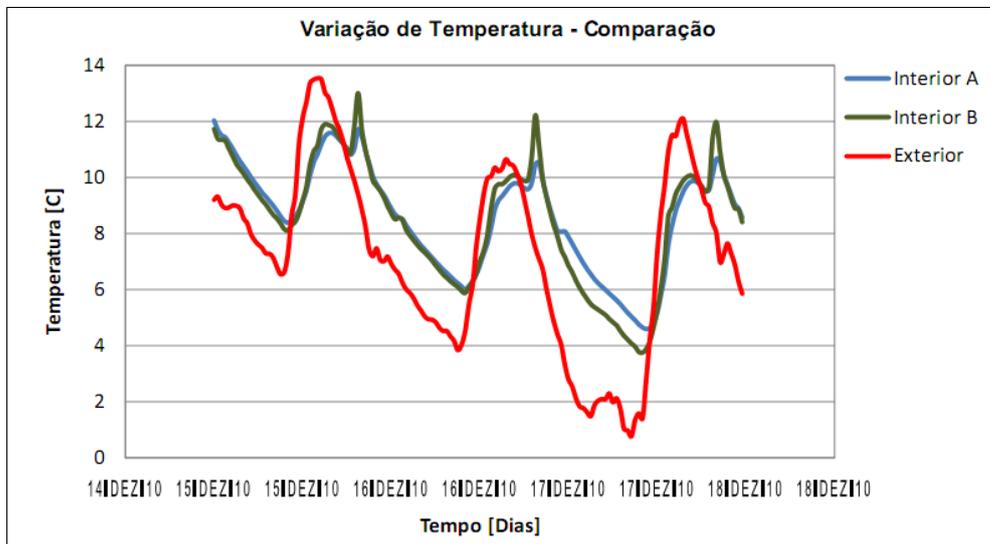
Gráfico 5.3. – Comparação da temperatura entre os diferentes espaços: interior (quarto), interior (quarto) e exterior. Esmoriz, Espinho

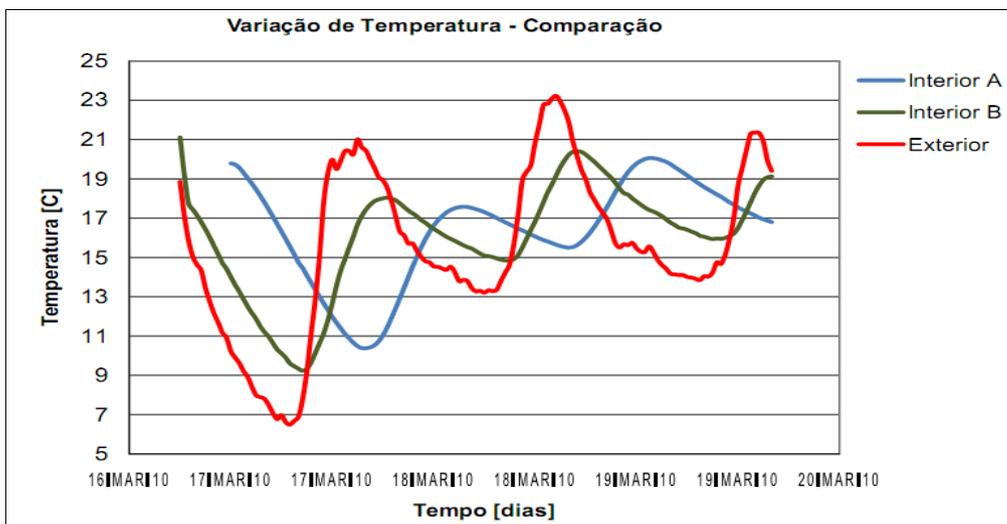
Gráfico 5.4. – Comparação da temperatura entre os diferentes espaços: interior (quarto), interior (quarto) e exterior. Caneiras, Santarém

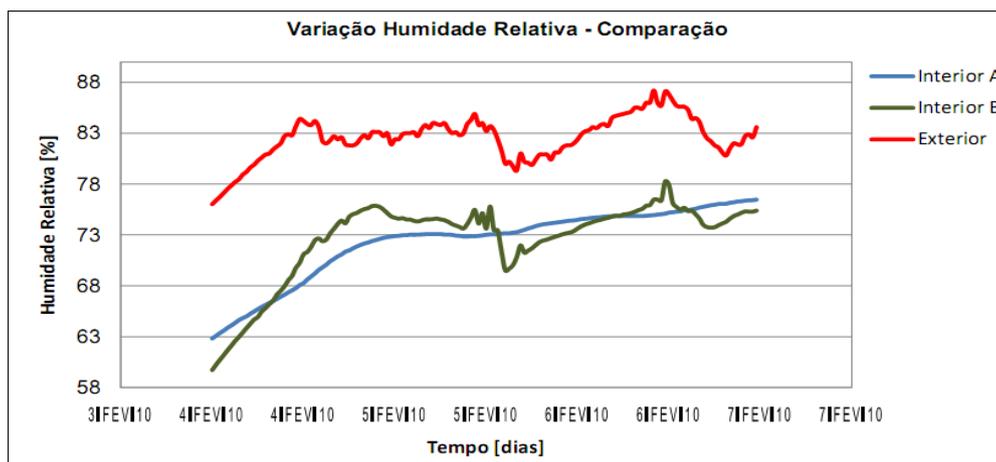
Gráfico 5.5. – Comparação da humidade relativa entre os diferentes espaços: adega, sala e exterior. Tibães, Braga

Nos casos estudados, a humidade relativa encontra-se controlada na habitação que sofreu remodelação (Tibães) em 2006 (Gráfico 5.5.); nas outras duas habitações (Esmoriz e Caneiras), os teores de humidade provocam desconforto térmico, uma vez que mantêm acima de 60% (Gráficos 5.6. e 5.7.).

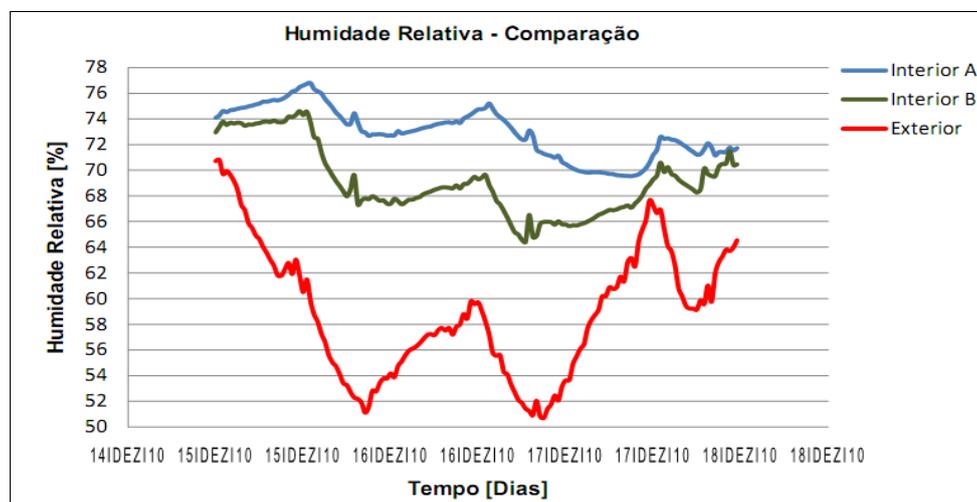
Gráfico 5.6. – Comparação da humidade relativa entre os diferentes espaços: interior (quarto), interior (quarto) e exterior. Esmoriz, Espinho

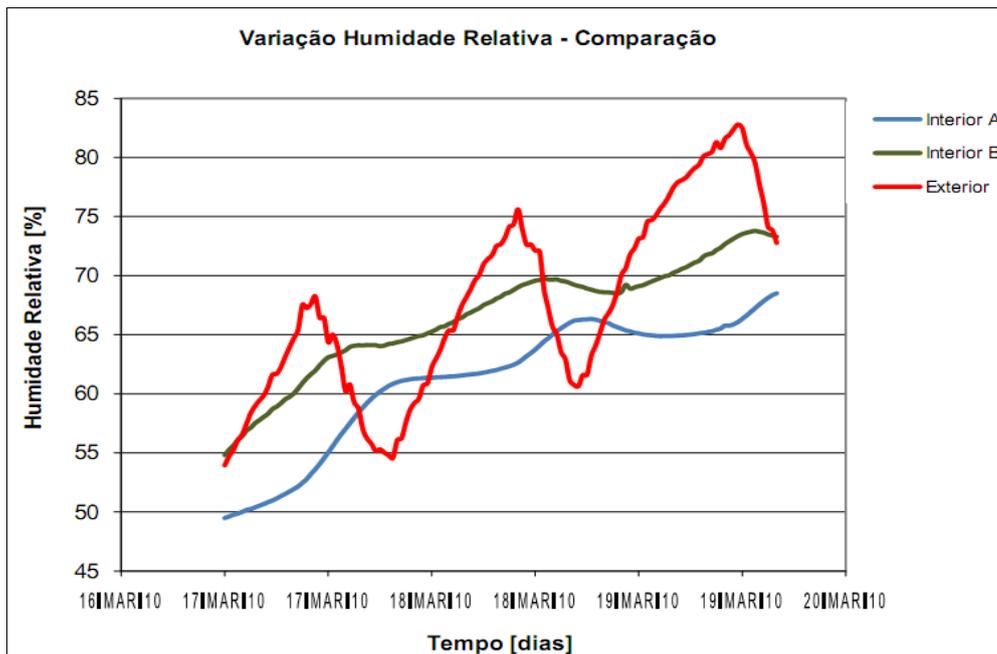
Gráfico 5.7. – Comparação da humidade relativa entre os diferentes espaços: interior (quarto), interior (quarto) e exterior. Caneiras, Santarém

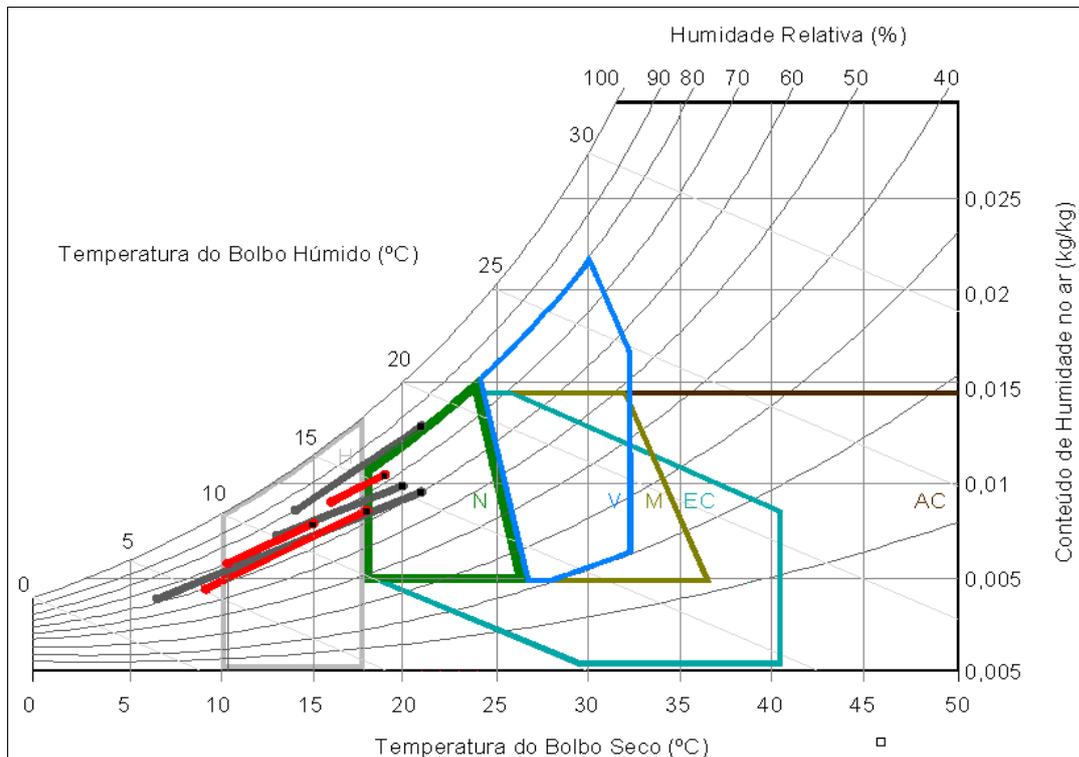
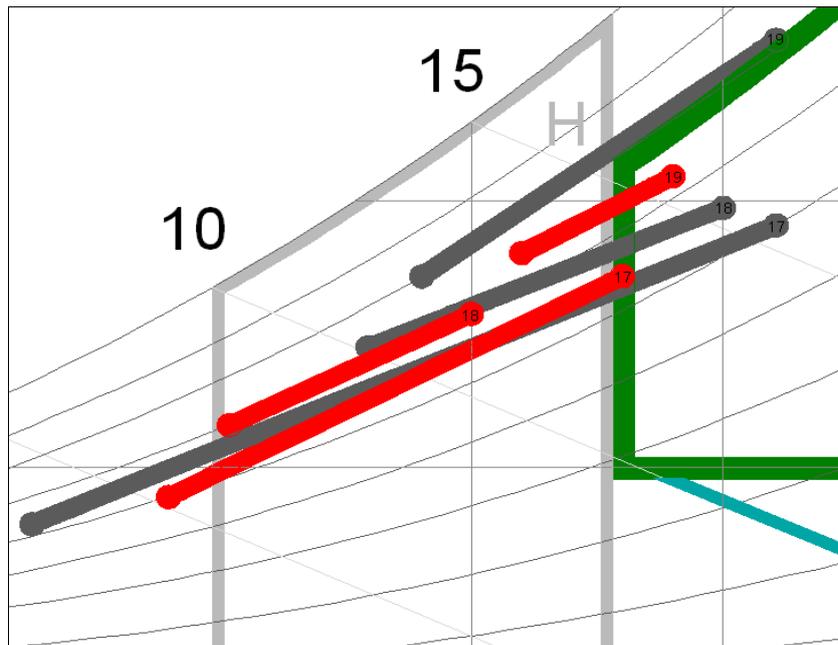
Gráfico 5.8. – Gráfico Psicrométrico (adaptado de Gonçalves & Graça, 2004). **Detalhe do gráfico. Gráfico aplicado ao caso de Caneiras, Santarém.**

Apesar da humidade se encontrar controlada na habitação reabilitada (Tibães, Braga), é em Caneiras, Santarém que se atinge a zona neutra (Gráfico 5.8.) de conforto, onde as condições de clima exterior estão próximas das condições de conforto (Anexos A10).

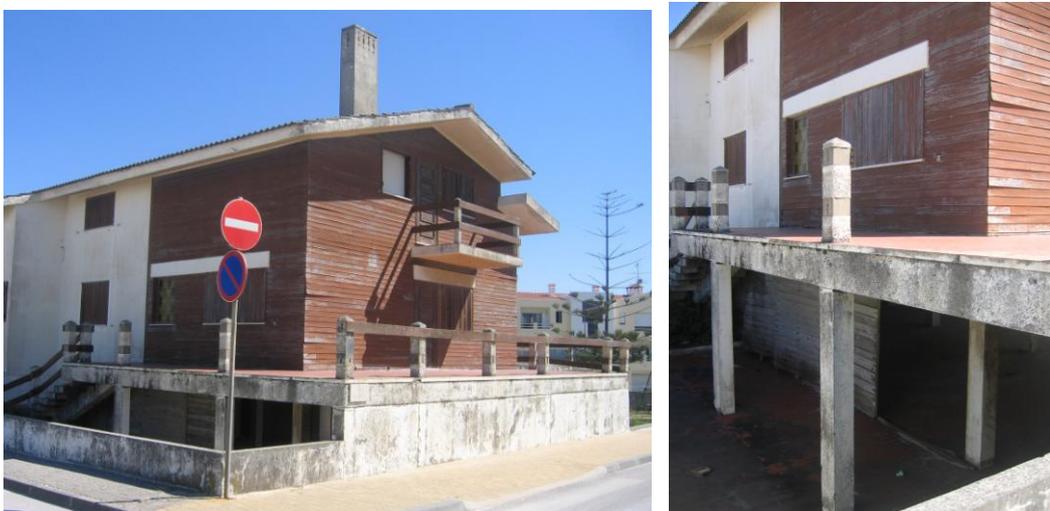
Figura 5.2. – Mistura de Palheiro e casa convencional, Praia da Tocha

O estado de conservação das construções variam consoante a envolvente onde se encontram, mas por vezes a sua relação com a rua, vizinhança ou outro elemento urbano pode não ser apropriada para a sua manutenção, nem a dos seus elementos e materiais construtivos. A maioria das habitações de madeira, encontram-se *perdidias* nos areais da costa portuguesa, quando não nos deparamos com situações em que já não sobra praticamente nada da construção. Assim muitas das vezes, encontram-se casas em ruína, ou reabilitadas, com mistura de materiais não apropriados, levando a uma destruição completa do edificado num curto espaço de tempo, como acontece em alguns Palheiros localizados na Praia da Tocha (Figura 5.2.).

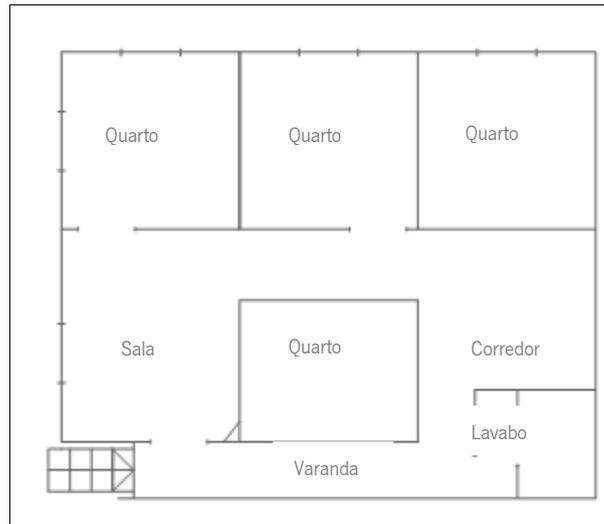
Figura 6.1. – Planta de Palheiro original, Esmoriz. Escala 1:100
(Adaptado de Oliveira & Galhano, 1964: 27)

Os Palheiros ao longo dos tempos evoluíram a nível de aplicação de materiais, mas quanto à forma tipológica mantiveram a traça original (Figura 6.1.): casas de forma rectangular, compridas, com dois quartos e sala. A cozinha encontrava-se ao fundo, em oposição à entrada, tendo acesso a uma pequena horta ou localizava-se fora das casas, sendo comum ao núcleo piscatório, como no caso da proposta em Caneiras, Santarém.

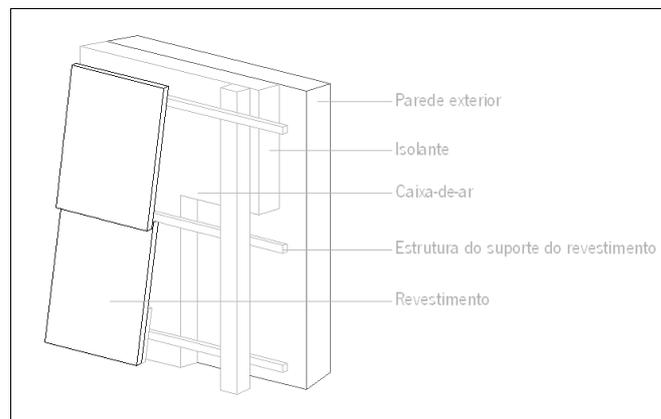
Figura 6.2. – Revestimento independente descontínuo com isolante térmico na caixa-de-ar

A solução de reabilitação proposta para a habitação de Caneiras, Santarém, é a colocação do isolamento térmico pelo exterior e pelo meio de caixa-de-ar, uma vez que o paramento exterior actual se encontra degradado e a colocação pelo exterior funcionará como auxiliar para a requalificação da fachada (Desenhos 02 e 03). A aplicação do isolamento térmico pelo exterior permite a eliminação das pontes térmicas, a melhoria da parede à penetração da chuva, a minimização dos riscos de incêndio e de toxicidade e a possibilidade de ocupação humana do edifício durante o decorrer das obras de reabilitação. Promovem-se estratégias de aquecimento aplicando-se materiais mais isolantes nestes elementos construtivos, incidindo neste caso sobretudo nas paredes exteriores e coberturas. Propõe-se um revestimento independente, com interposição de um isolante térmico na caixa-de-ar. Este sistema consiste na colocação de uma camada de isolante fixada à parede através de uma estrutura de suporte em madeira, formada por montantes e travessas (tarugos), sobre a qual é colocado um revestimento independente constituído por elementos descontínuos (tabuado de carvalho), que protegem o isolamento térmico da acção da chuva (Figura 6.2.). Entre o revestimento e isolante, deve ser criada uma caixa-de-ar fortemente ventilada de pelo menos 2cm. Deve-se ter cuidado com a protecção e o recobrimento dos topos superiores, laterais e inferiores do sistema, ligações com peitoris e outros elementos salientes, de modo a executar juntas estanques. No caso em estudo, os vãos, portas e caixilharias têm de ser

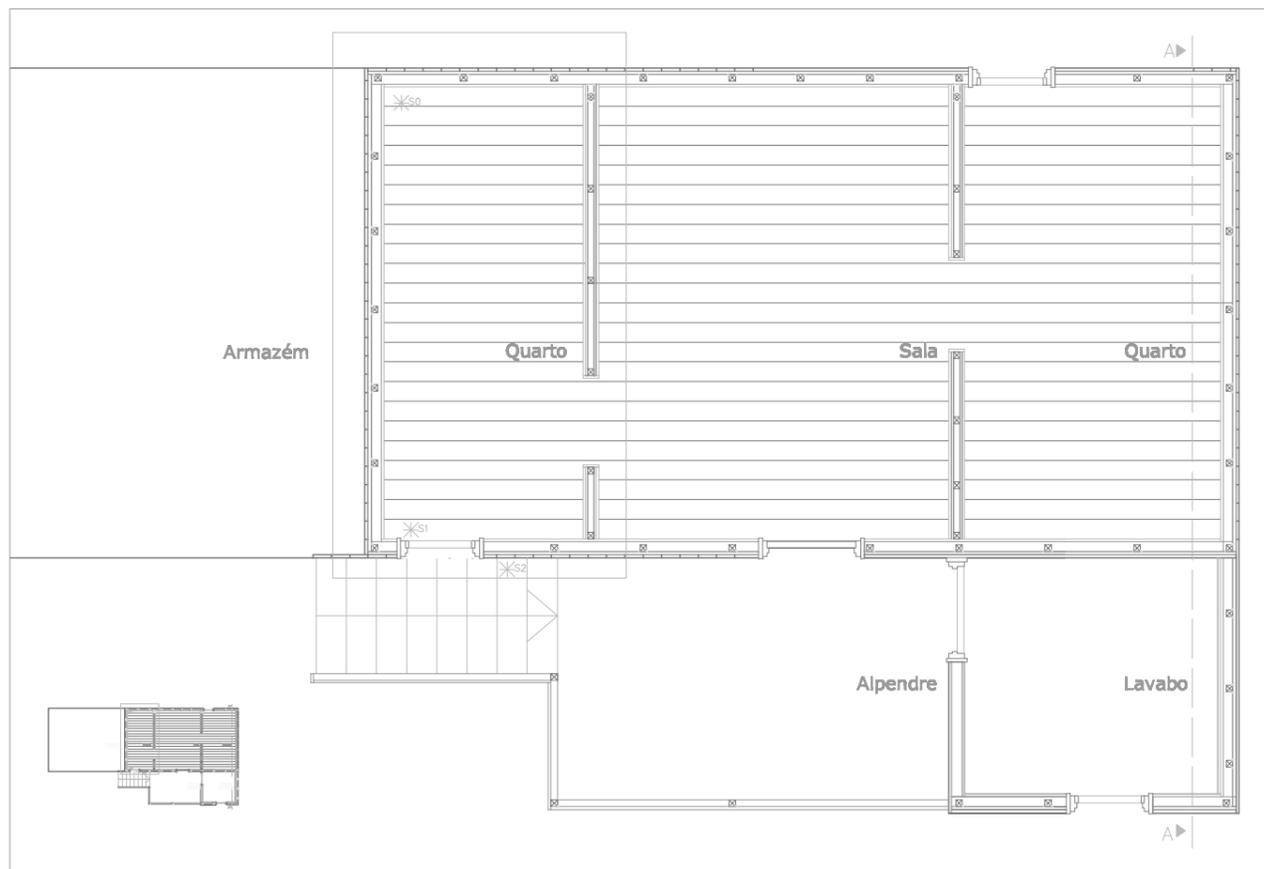
Planta Habitação Avieira
esc. 1:50

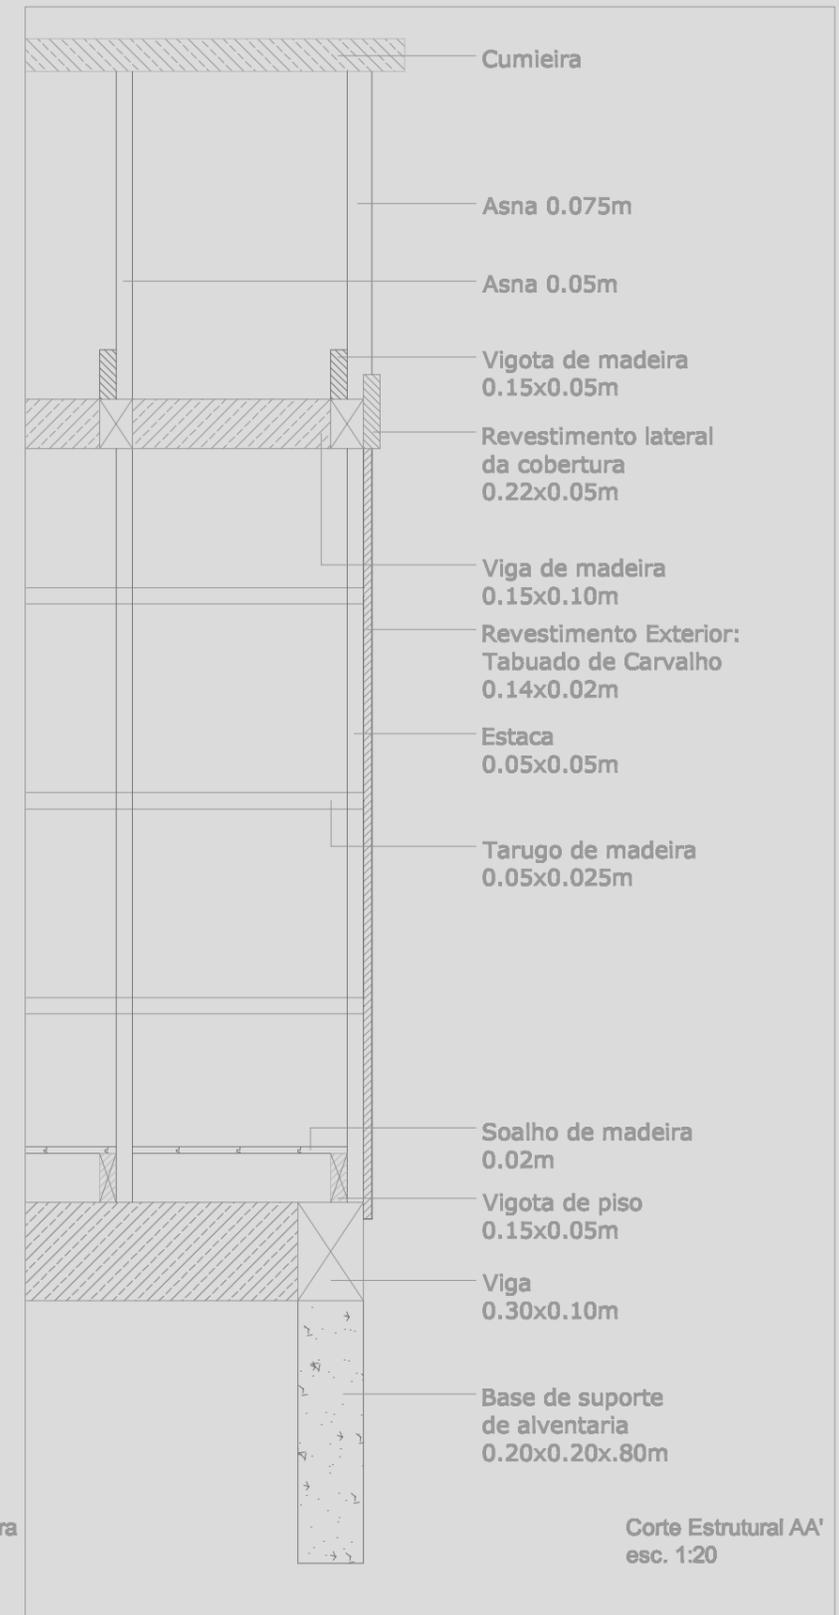
Corte Estrutural AA'
esc. 1:20

Tendo a habitação mais de 30 anos e como na altura não havia regulamentação para os parâmetros energéticos e térmicos no projecto de edifícios, o isolamento térmico é apenas garantido pela estrutura de madeira e pelo revestimento: as paredes (do exterior para o interior) são constituídas por um revestimento em tabuado de madeira de carvalho de 2cm, uma estrutura de madeira (ripas verticais e horizontais) que o sustenta, denominado de tarugos, com 5cm de espessura e um forro interior, de madeira de pinho, de 2cm. O pavimento é composto por uma estrutura de vigas (10cm) e vigotas (5cm) cruzadas e coberto por soalho de madeira, de 2cm. A cobertura apoia-se num sistema igual ao de pavimento, sendo as pendentes do telhado suportadas por meio de asnas de madeira.

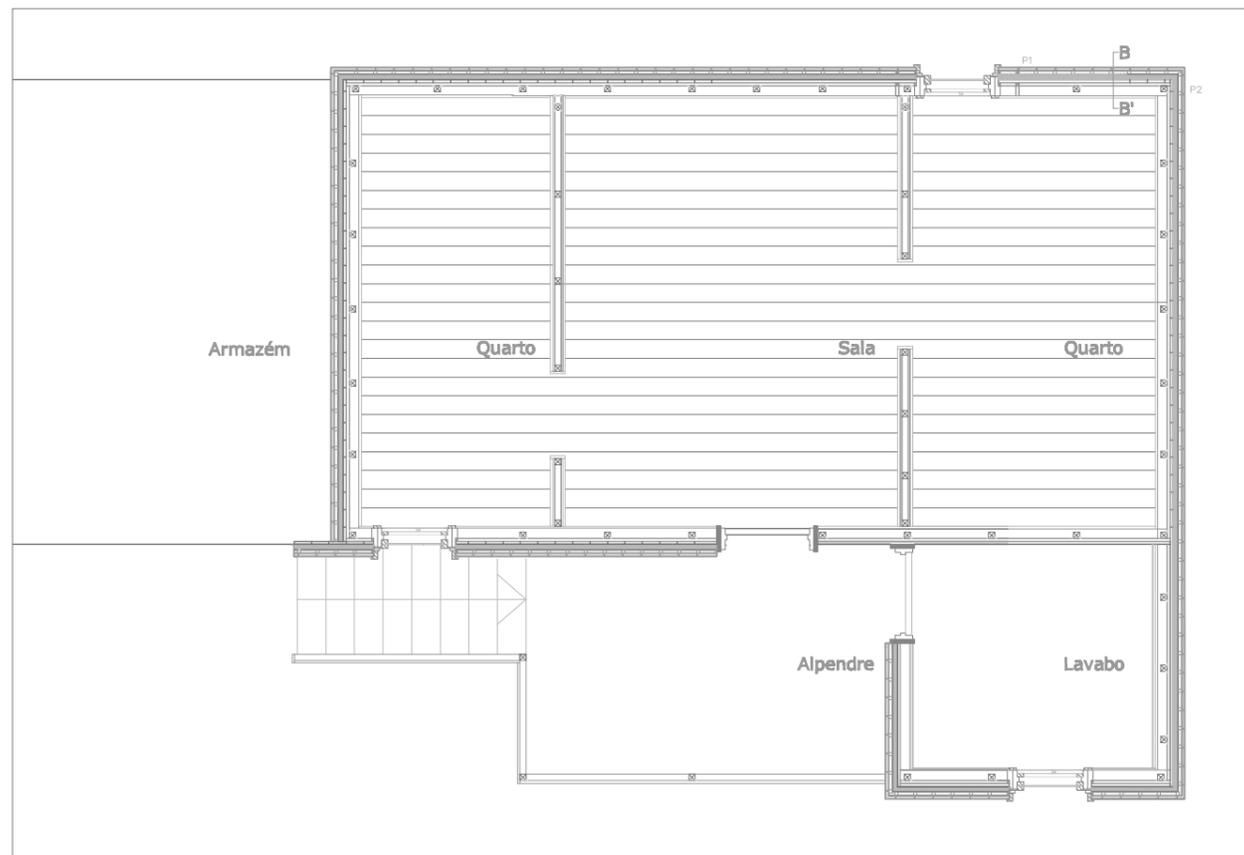
Planta Proposta Reabilitação
esc. 1:50

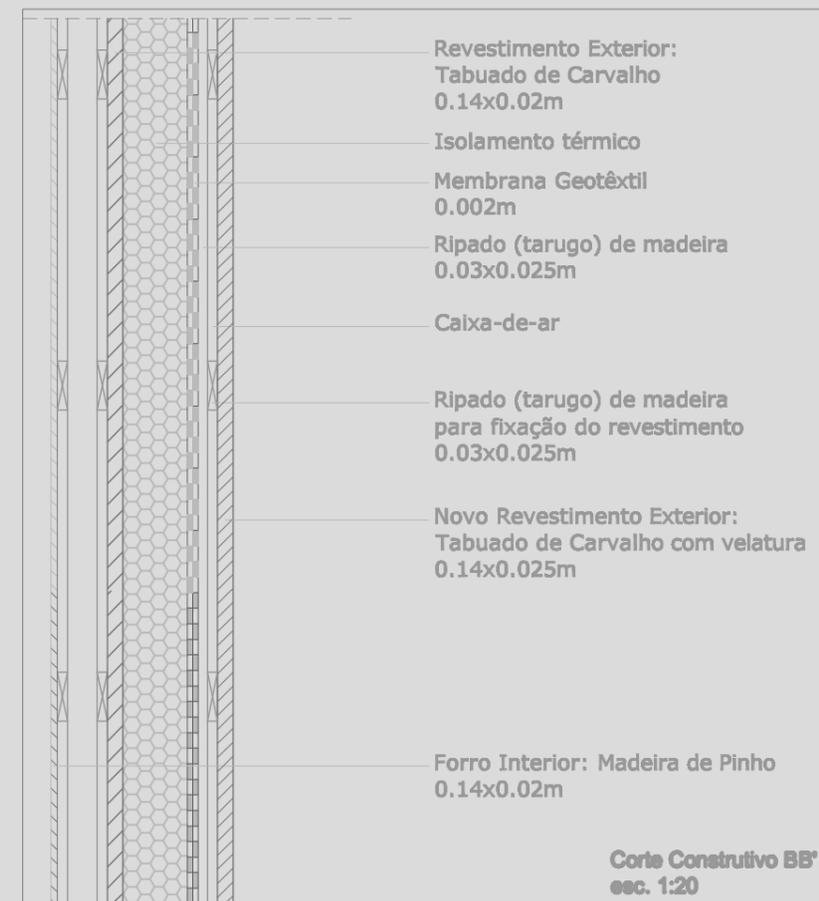
Corte Construtivo BB'
esc. 1:20

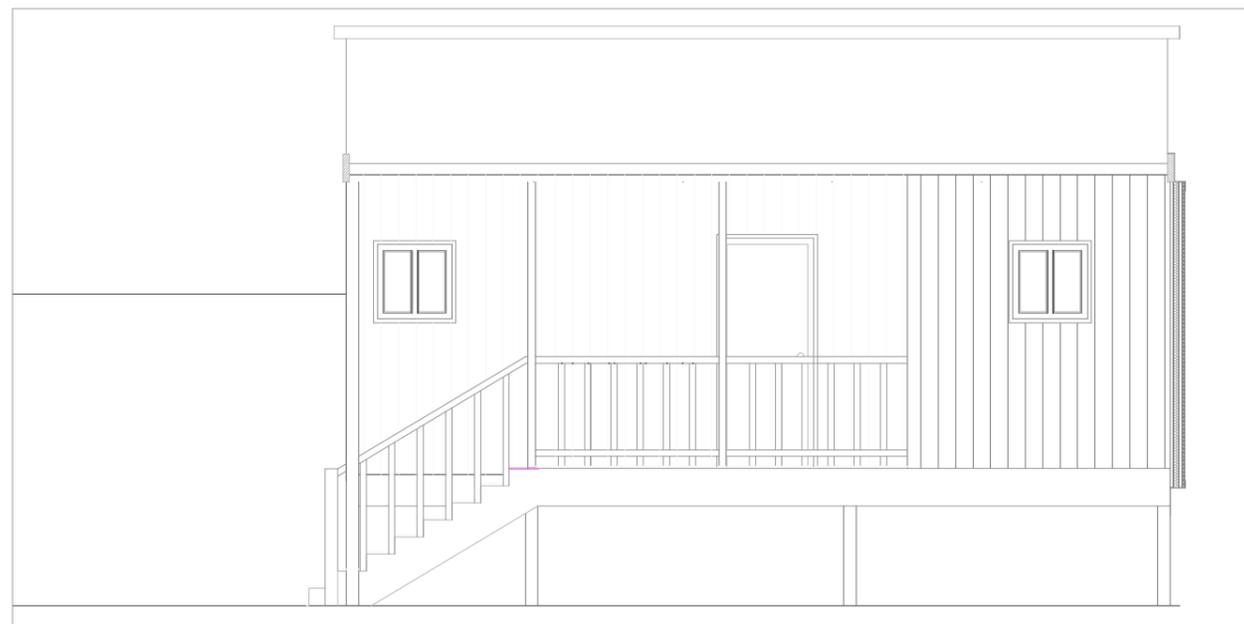
Alçado Sul
Fachada: Proposta Reabilitação
esc. 1:50

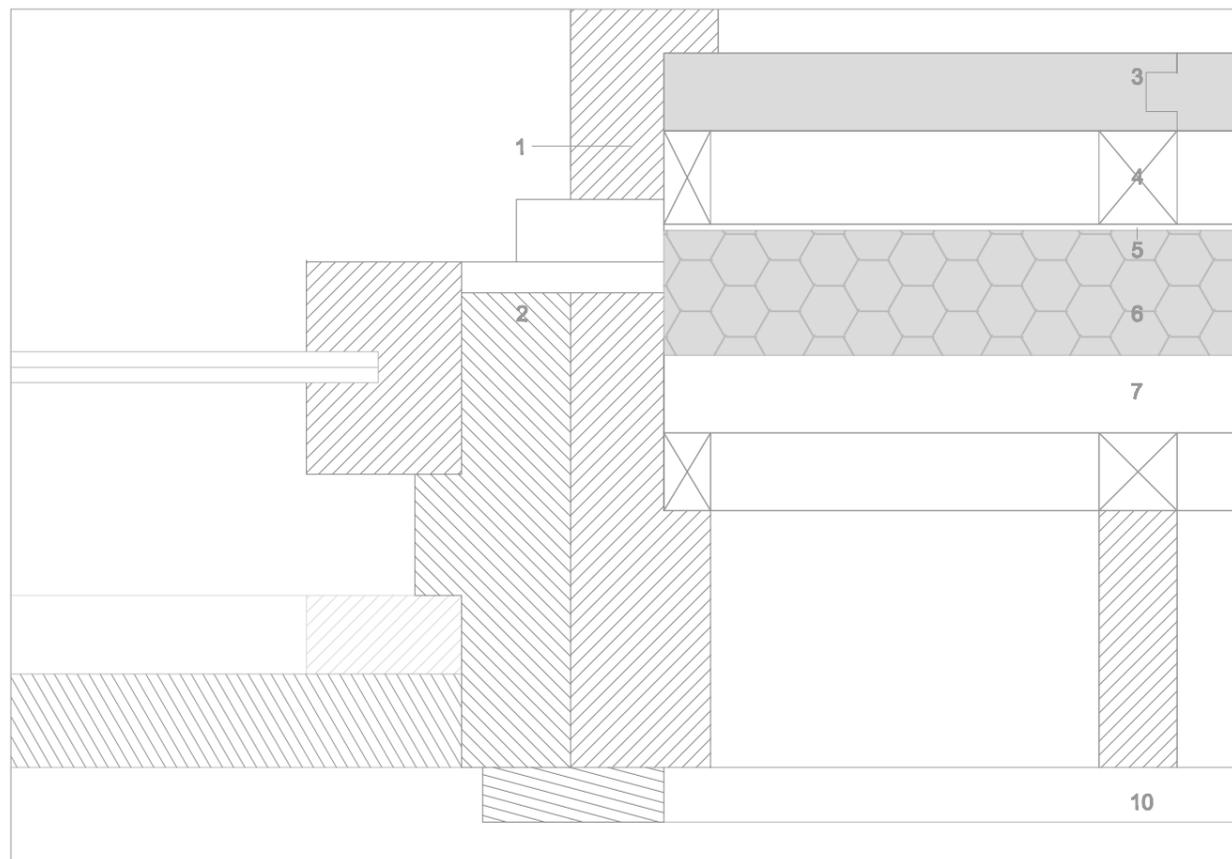
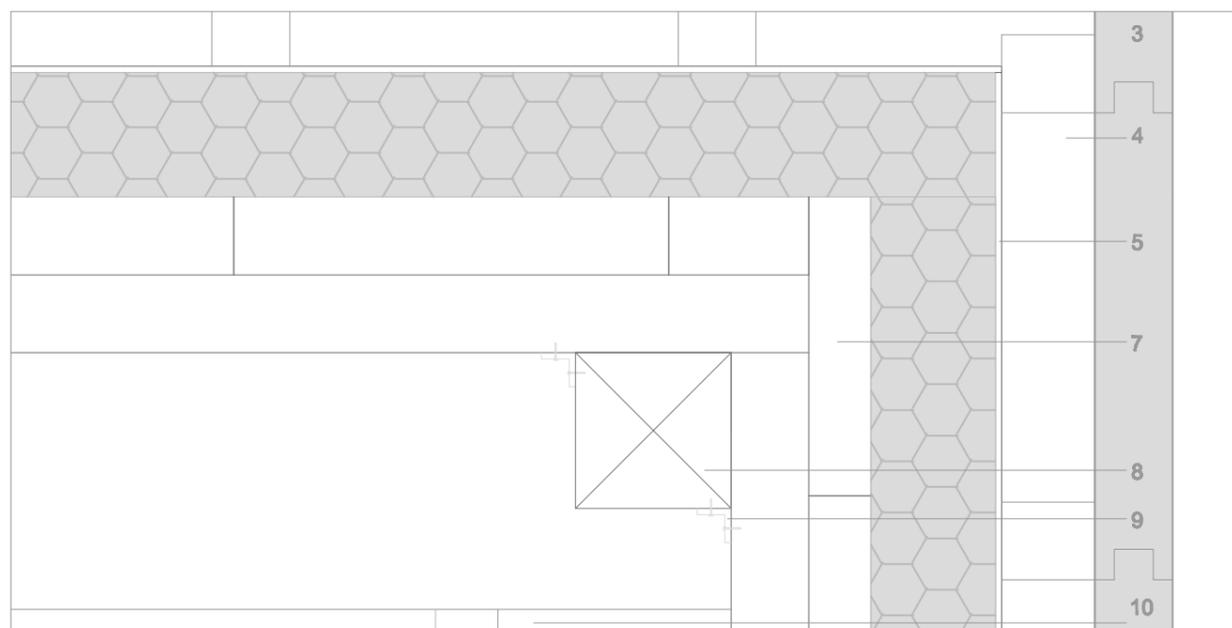
- 1. Peça de canto de madeira de carvalho novo
- 2. Ombreira da janela
- 3. Novo revestimento de tabuado de madeira de carvalho com aplicação de velatura 0.02m
- 4. Tarugo de madeira (ripado) 0.03x0.025m
- 5. Membrana geotêxtil 0.002m
- 6. Isolamento térmico
- 7. Revestimento actual madeira de carvalho

- 8. Pilar de madeira
- 9. Ferragens: cantoneiras
- 10. Forro interior: madeira de pinho 0.14x0.02m

P2: Detalhe Fachada
esc. 1:2

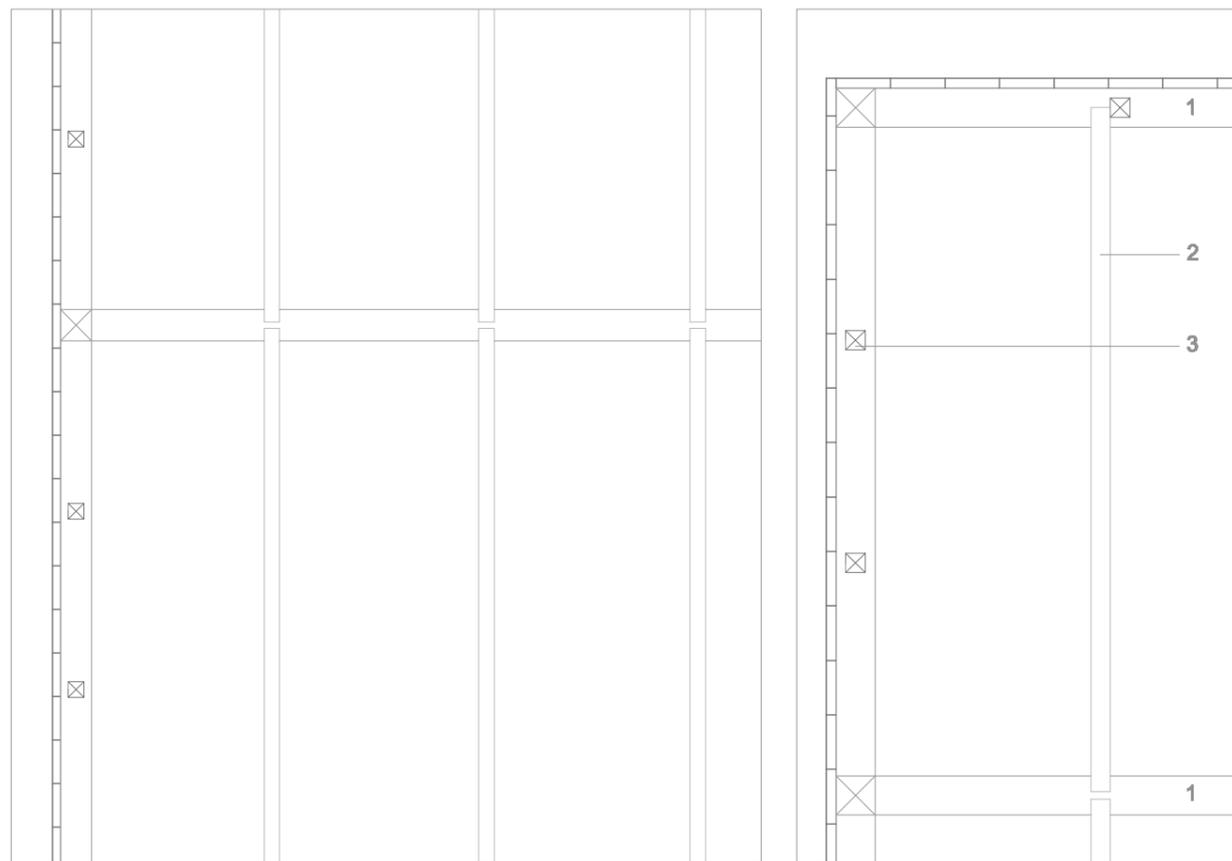
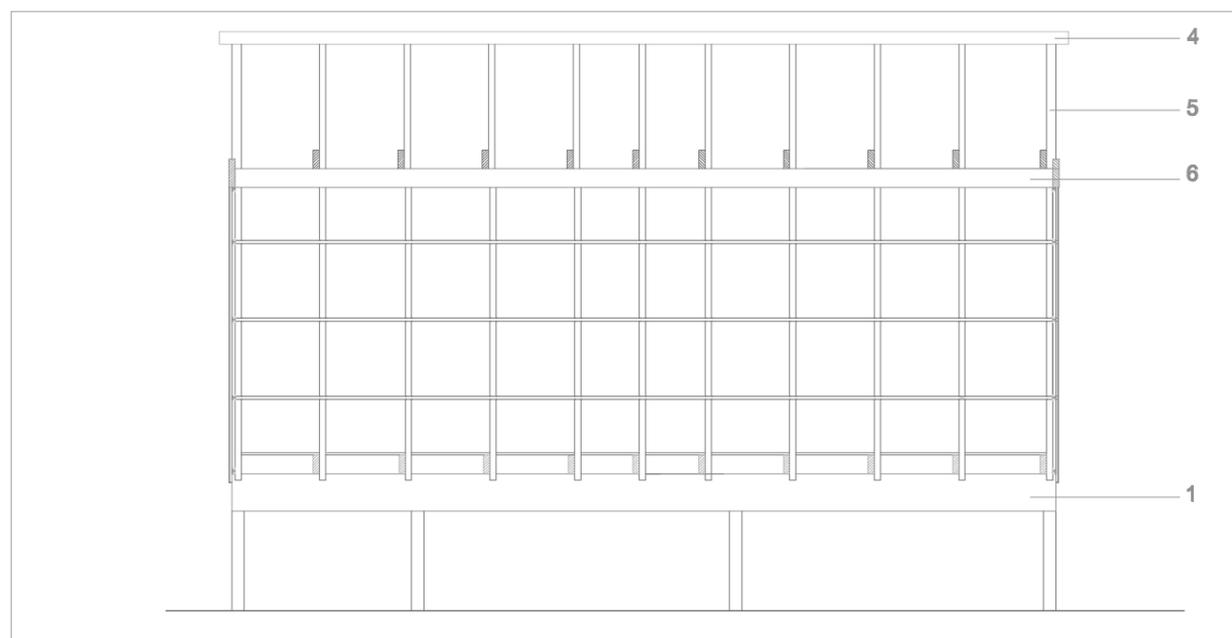
- 1. Viga principal
- 2. Viga secundária
- 3. Ripado de madeira (tarugo)

- 4. Cumeira
- 5. Asna de madeira
- 6. Viga de cobertura

Corte Longitudinal Estrutural
 esc. 1:50

A cobertura é a parte dos edifícios sujeita a maiores oscilações térmicas, sendo um dos elementos que mais condiciona o desempenho térmico dos edifícios. Na habitação em estudo, a sua estrutura encontra-se bastante degradada, pelo facto de ter estado todos estes anos exposta a intempéries sem qualquer tratamento, pelo que, mesmo com aplicação de velaturas, não se tem a certeza da sua capacidade de suporte de cargas posteriores. Assim, aquando da reconstrução desta, poder-se-á fazer uma rectificação de isolamento, colocando-o de forma a evitar pontes térmicas e condensações no interior da habitação. O único elemento que pode ser mantido é o revestimento exterior, as telhas, podendo ser posteriormente recolocadas e substituídas se alguma estiver em mau estado ou partida.

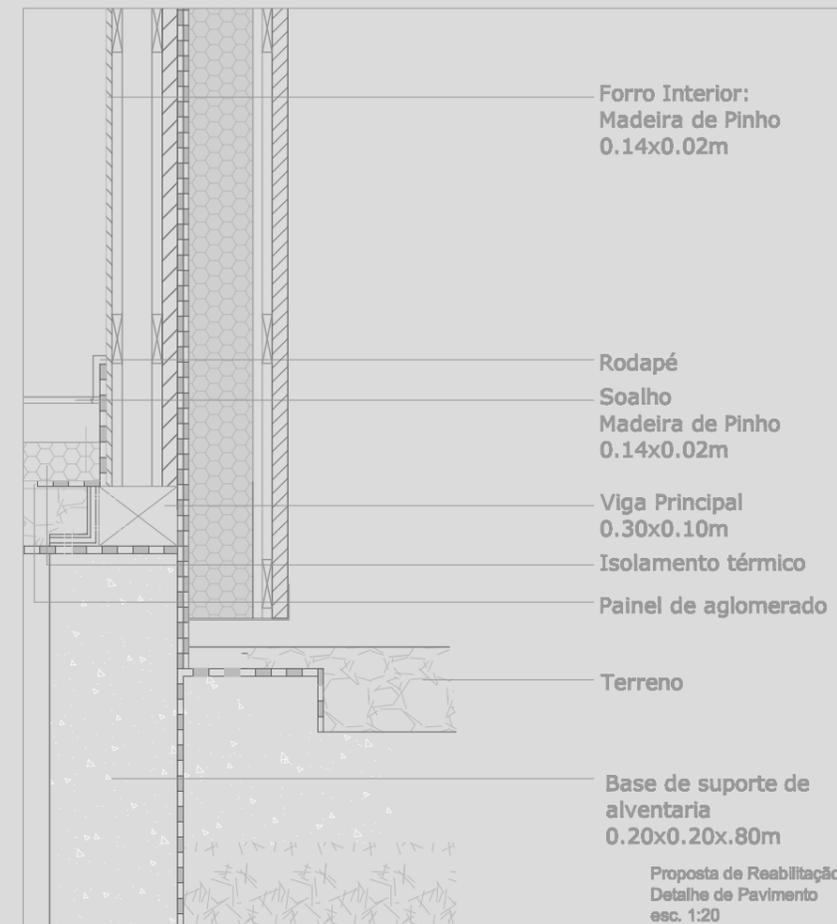
Forro Interior:
 Madeira de Pinho
 0.14x0.02m

Rodapé
 Soalho
 Madeira de Pinho
 0.14x0.02m

Base de suporte de
 alventaria
 0.20x0.20x.80m

Proposta de Reabilitação
 Detalhe de Pavimento
 esc. 1:20

O esqueleto base do pavimento encontra-se debilitado devido ao contacto com materiais não apropriados para com a madeira, como os apoios sobre os quais a habitação se encontra assente e que são de alvenaria corrente. Quando chove, estes absorvem a água e, por capilaridade, esta sobe até à madeira levando à sua degradação lenta.

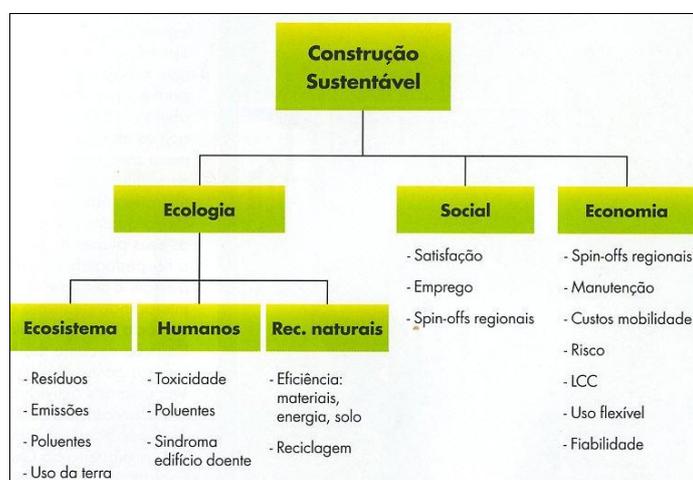
Figura 6.3. – Vertentes da construção sustentável, associadas aos seus parâmetros
(Branco, 2010: 22)

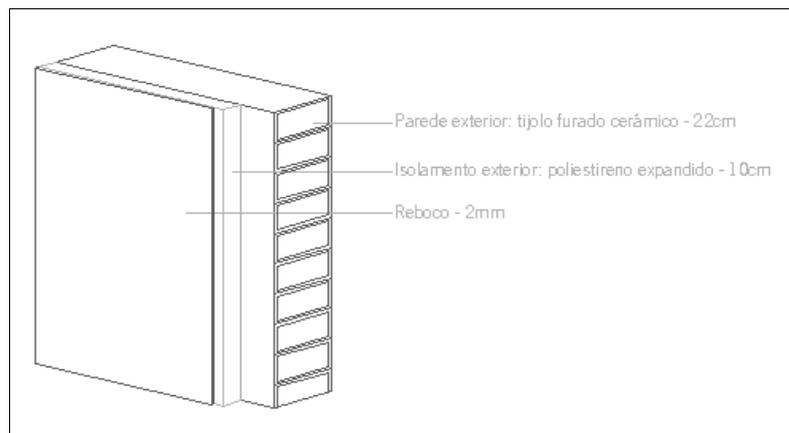
Figura 6.4. – Fachada convencional. Parede exterior

O sistema convencional proposto é composto por paredes exteriores de tijolo furado cerâmico de 22cm de espessura, com isolamento exterior de poliestireno expandido moldado de 10cm e reboco e parede interior com tijolo cerâmico furado de 11cm e rebocada (Figuras 6.4. e 6.5.).

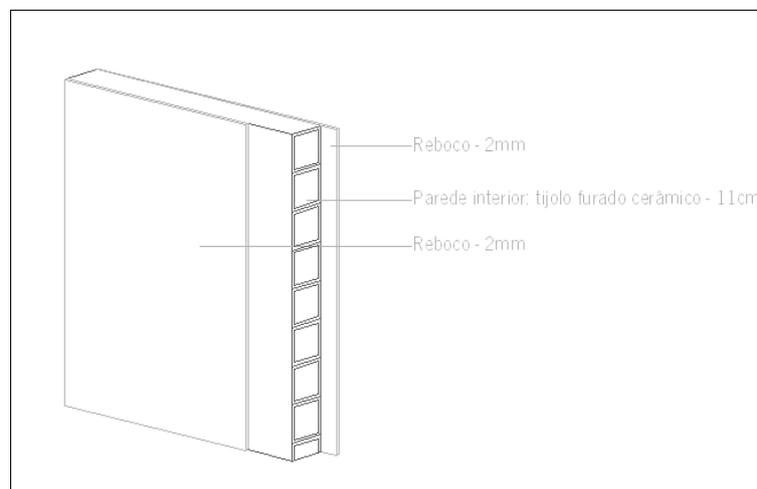
Figura 6.5. – Fachada convencional. Parede interior

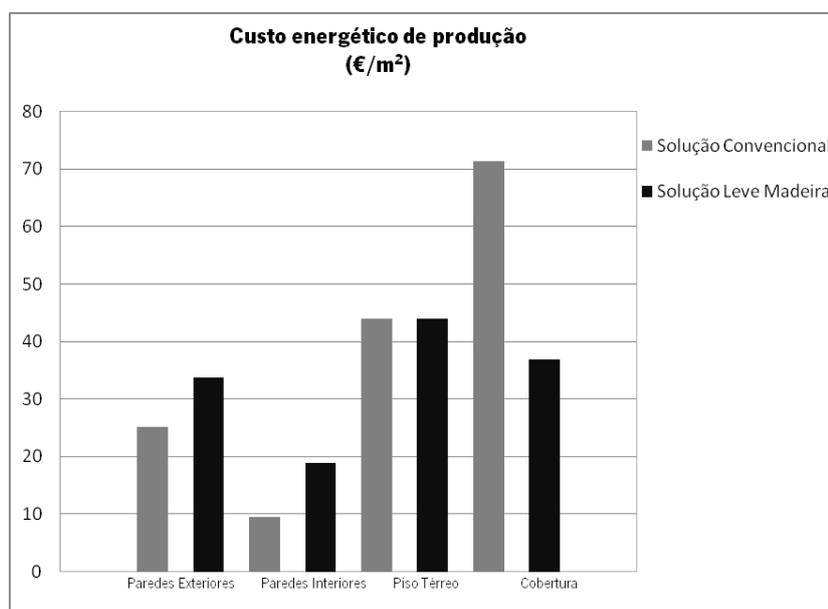
**Gráfico 6.1. – Custo energético de produção por m² de cada elemento construtivo das diferentes soluções**

Assume-se para a construção tradicional em madeira (caso de estudo), a avaliação económica da solução leve em madeira, comparando-a, de igual modo, com uma solução convencional. Na realidade, os custos apresentados serão mais elevados do que o projecto-tipo feito em reabilitação, uma vez que os painéis de madeira para revestimento são mais económicos do que a madeira lamelada-colada. Assim, pela análise das tabelas, conclui-se que a nível do custo energético da produção, a solução leve em madeira apresenta o mais baixo custo em relação à solução convencional (Gráfico 6.1.).

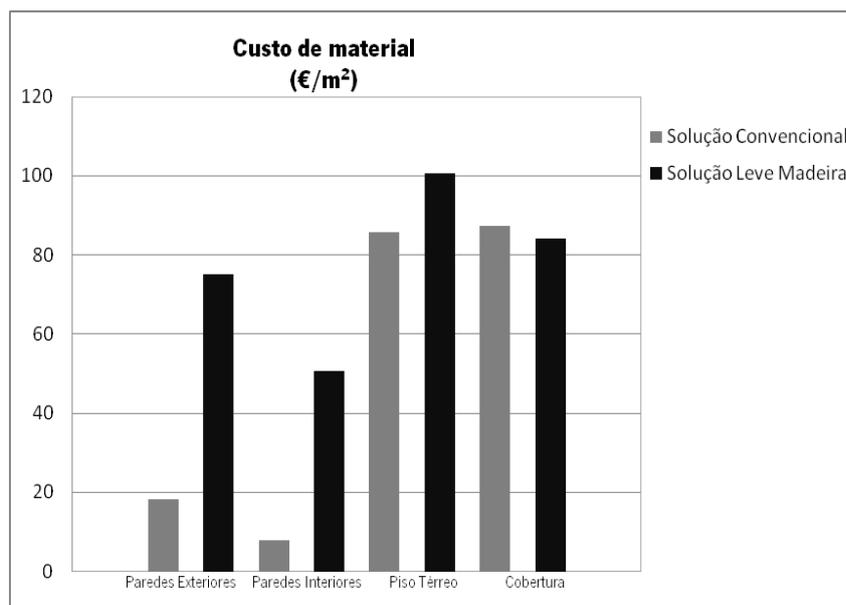
Gráfico 6.2. – Custo de material por m² de cada elemento construtivo das diferentes soluções

Quanto ao custo de materiais, a solução leve de madeira perde em relação à construção convencional, uma vez que esta é cerca de 2/3 mais económica (Gráfico 6.2.). Isto acontece em parte porque a procura pela construção em madeira é pequena. Caso a construção fosse local, com o trabalho a ser realizado por pequenas e médias empresas, o panorama seria diferente.

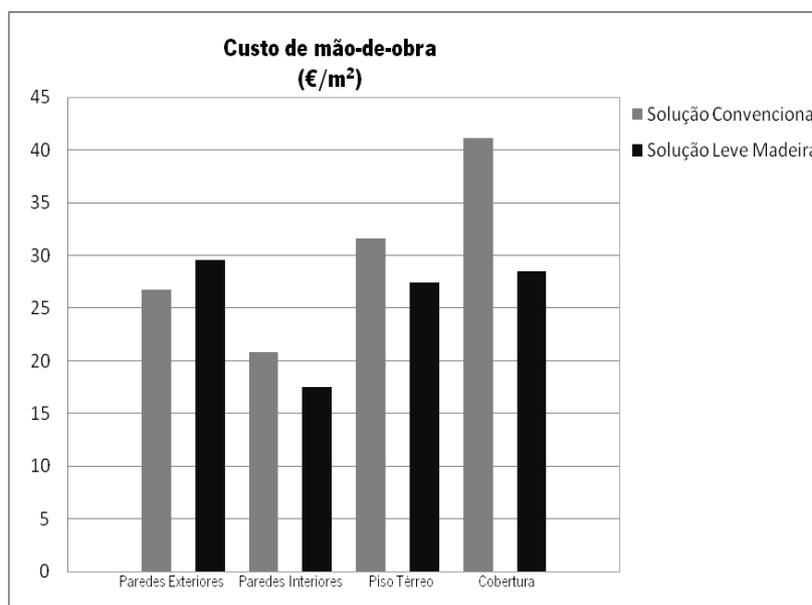
Gráfico 6.3. – Custo de mão-de-obra por m² de cada elemento construtivo das diferentes soluções

O custo da mão-de-obra na solução leve em madeira é inferior à solução convencional, por ser um material mais fácil de trabalhar e de transportar do que a alvenaria comum (Gráfico 6.3.).
