Reabilitação de casas tradicionais em madeira do norte e centro de Portugal

Tese de Mestrado em Arquitectura

Área de Especialização em Construção e Tecnologia

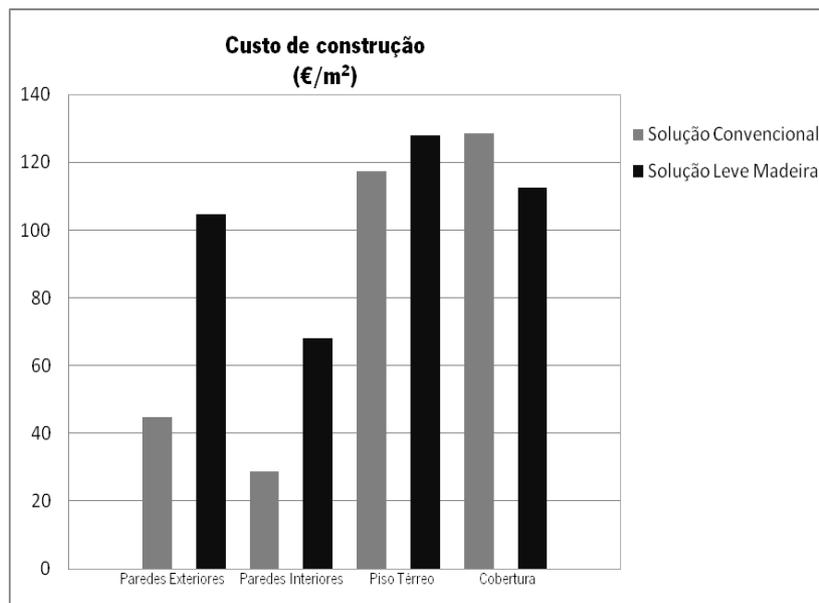
Gráfico 6.4. – Custo de construção por m² de cada elemento construtivo das diferentes soluções

Por último, o custo de construção, que representa a soma do custo de materiais e da mão-de-obra, é mais favorável na solução convencional (Gráfico 6.4.).

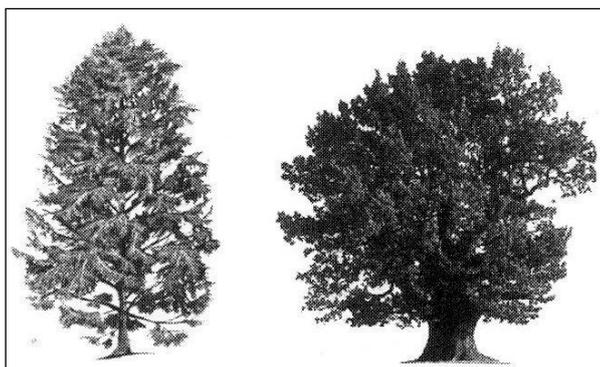
Figura A2.1. – Resinosas e folhosas (esquerda: resinosa, direita: folhosa)
(Cachim, 2007: 46)

Conforme a sua origem, as madeiras podem classificar-se em resinosas e folhosas (Figura A2.1. e Tabela A2.1.).

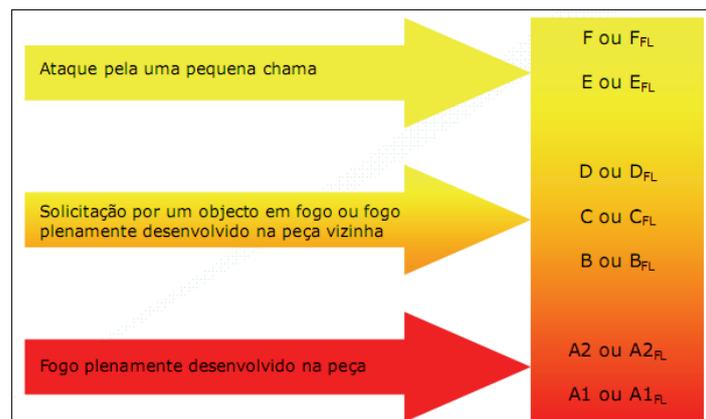
Figura A2.2. – Níveis de solicitação térmica

primeira fase de um incêndio caracteriza-se pela facilidade com que os materiais inflamam e a segunda está relacionada com a propagação do fogo. Para se classificar a reacção dos materiais ao fogo (Figura A2.2.), existem 7 classes (A1, A2, B, C, D, E e F), segundo o sistema europeu de classificação dos produtos de construção. Estes estão separados em dois grupos: os revestimentos de pavimentos e os outros produtos (Tabela A2.8.):

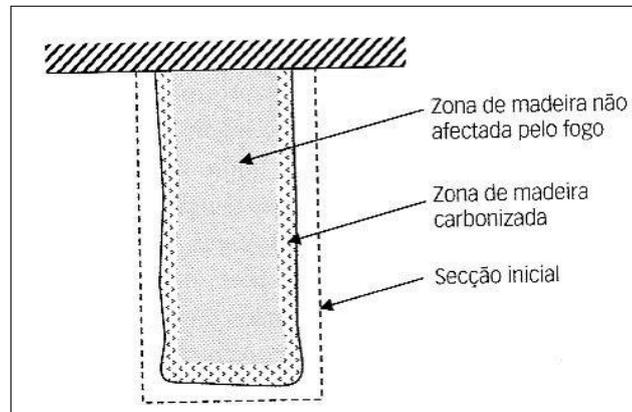
Figura A2.3. – Esquema de secção de madeira ardida
(Arriaga *et al.*, 2002)

Apesar da madeira ser combustível não arde rapidamente (Figura A2.3.). Na ausência de chama, para começar a arder tem de estar exposta a uma temperatura superior a 400°C e quando existe chama, para começar a arder é preciso uma temperatura, à superfície, de 300°C durante um certo período de tempo, antes de se iniciar a ignição (Arriaga *et al.*, 2002).

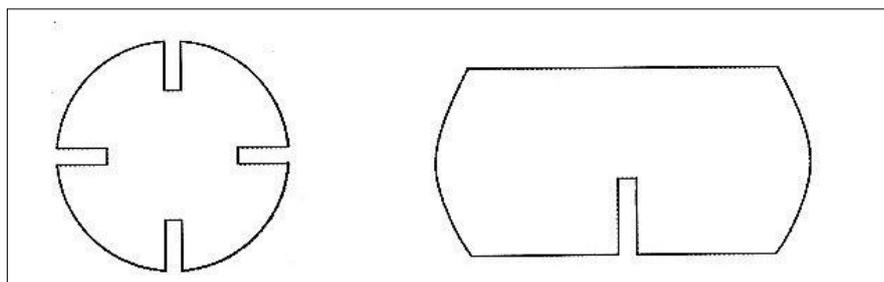
Figura A4.1. – Madeira redonda. Entalhes para controlar fendas

A madeira maciça é obtida directamente dos troncos das árvores, sem haver colagem de peças, e pode ser classificada de acordo com a forma da secção transversal: madeira redonda ou madeira serrada. A redonda (Figura A4.1.) é directamente retirada dos troncos, extraída a casca, é trabalhada de forma cilíndrica. É utilizada em várias estruturas exteriores: estacas, barreiras anti-ruído, pontes e torres. As suas dimensões variam normalmente entre 15-25cm de diâmetro e possuem um comprimento variável consoante a utilização da madeira. O corte executado, em forma redonda, faz surgir fendas que podem ser prevenidas com entalhes em cruz sobre a peça cortada (Figura A4.1.).

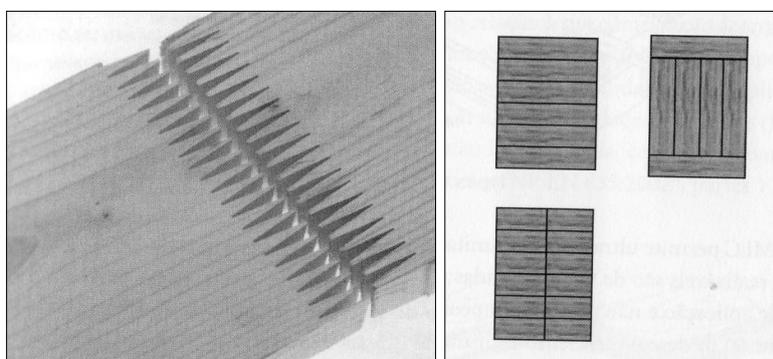
Figura A4.2. – Junta denteada (esquerda) e formas de secções lameladas coladas (direita)

É vista como um material estrutural e apareceu de forma decisiva na retoma da construção em madeira. É utilizada em estruturas de grandes vãos como coberturas e passagens pedonais. As peças de madeira resinosa (elementos base) possuem uma espessura máxima de 45mm e o comprimento varia entre 1,5 e 6 metros, e «são unidas pelos topos através de juntas denteadas (Figura [A4.2.]) de modo a formar lamelas contínuas. (...) [P]odem ser coladas verticalmente umas sobre as outras ou na horizontal paralelamente umas às outras (Figura [A4.2.])» (Cachim, 2007: 121).

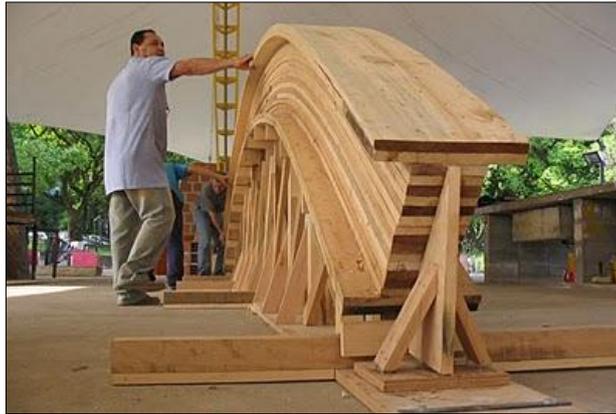
Figura A4.3. – Madeira Lamelada Colada

A Madeira Lamelada-Colada (Figura A4.3.) – MLC – é seca até atingir um teor de água inferior a 15%, sendo levada para um processo de fabrico de aplainamento, tratamento dos entalhes dos topos, execução das juntas denteadas, secagem das mesmas e finalmente colada criando vigas. Estas são prensadas e aplainadas, novamente, seguindo-se o acabamento final.

Este sistema de lamelas permite ultrapassar as limitações da madeira serrada, pela facilidade de adição de peças, formando lamelas contínuas de longos comprimentos (60 metros de comprimento e 2,5 metros de altura). A largura deve ser no mínimo igual a 1/10 da altura, de forma a evitar problemas de estabilidade da peça. A produção de MLC obedece a um enquadramento legal e definido por normas europeias (EN 385, EN 386, EN 387, EN 391).

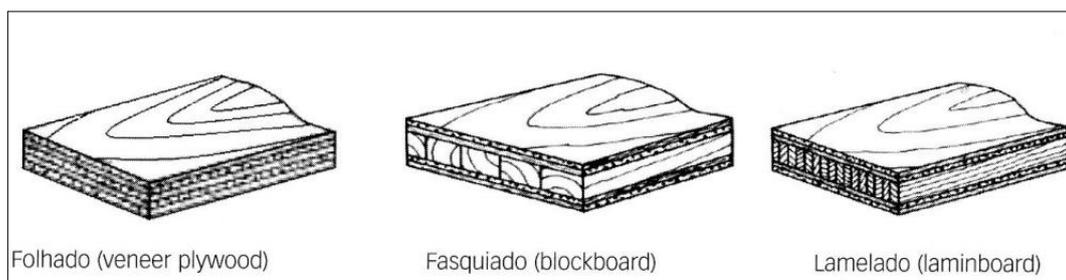
Figura A4.4. – Tipos de contraplacado

Os contraplacados são «qualquer tipo de placa de madeira que resulta da colagem de várias folhas de madeira, sobrepostas e dispostas com o fio cruzado folha a folha» (Cachim, 2007: 123), de forma perpendicular para garantir a simetria das placas. São usados números ímpares na colocação das folhas – 3, 5, 7 e 9. Os contraplacados são classificados consoante a sua composição (folhado, fasquiado, lamelado e contraplacado) (Figura A4.4.), a forma (plano ou moldado), a durabilidade (ambientes secos, húmidos e exteriores), em relação às suas propriedades mecânicas (fins gerais ou estruturais), ao estado da superfície (não lixada, lixada, com pré-acabamento ou com face revestida), à aparência da superfície e em relação a especificações finais por parte do utilizador (Cachim, 2007).

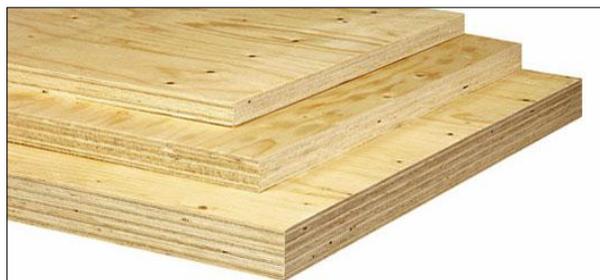
Figura A4.5. – LVL_Kerto

O LVL é composto por folhas de madeira obtidas pelo desenrolamento de troncos, coladas umas às outras, mas dispostas com o fio paralelo (Figura A4.5.). Estas peças podem atingir comprimentos de 20 metros e, quando as peças são de maior largura, aplica-se uma folha transversal de modo a melhorar a resistência transversal. O nome mais comum, na Europa, é Kerto. O processo de fabrico das placas começa pela «produção das folhas, aquecendo os troncos em água quente durante 24 horas» (Cachim, 2007: 125). Posteriormente, as lamelas são descascadas e cortadas em folhas de 2m de comprimento, com uma espessura variável de 3mm e 4mm. As lamelas são secas através de estufa e, seguidamente, é feita a colagem e a prensagem a quente, com as juntas desfasadas, para conferir uma maior resistência ao material. As peças são cortadas e classificadas consoante diferentes dimensões (Figura A4.6.).

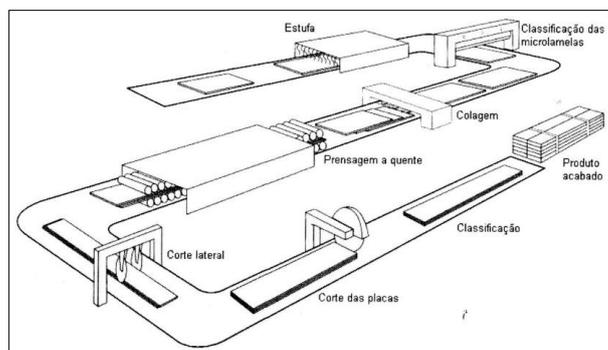
Figura A4.6. – Produção de LVL

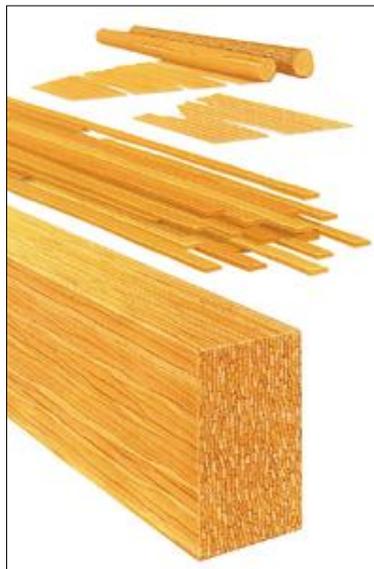
Figura A4.7. – PSL

O PSL foi inicialmente produzido para utilizar os resíduos florestais. Actualmente, é feito a partir de matérias do LVL, mas as folhas são as do exterior do tronco (Figura A4.7.) e são cortadas paralelamente ao fio da madeira, com espessuras de 3mm e com comprimentos de 2,40m. As lamelas são banhadas num «adesivo de propriedades hidrófobas e são introduzidas numa prensa» (Cachim, 2007: 126). São cortadas e polidas e normalmente são aplicadas para vigas com secções de 285 x 480mm² e pilares com 180 x 180mm² (Figura A4.8.). Assim sendo, o PSL

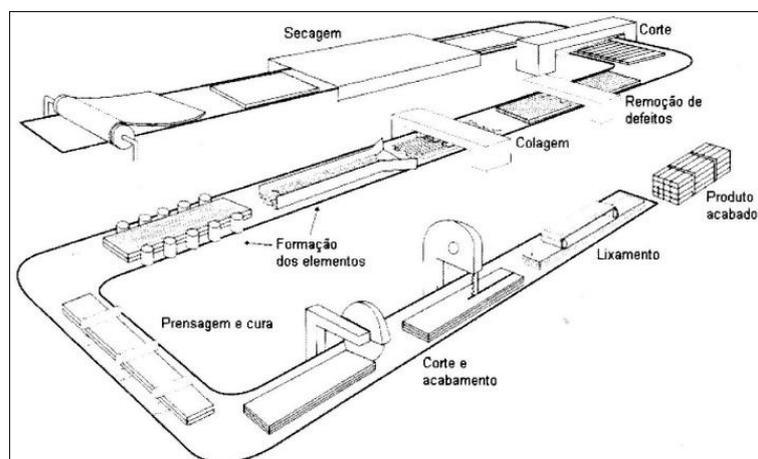
Figura A4.8. – Produção de PSL

apresenta uma capacidade resistente cerca de duas vezes superior à da madeira, para construção corrente, bem como grande estabilidade dimensional, podendo ser utilizada em vigas, pilares, elementos de contraventamento ou ainda como elementos de vigas treliçadas. (...) A durabilidade do PSL é comparável à da madeira natural, contudo, os vazios existentes na secção transversal permitem uma elevada penetração dos produtos preservadores, permitindo a utilização destes produtos em condições húmidas (Cachim, 2007: 127).

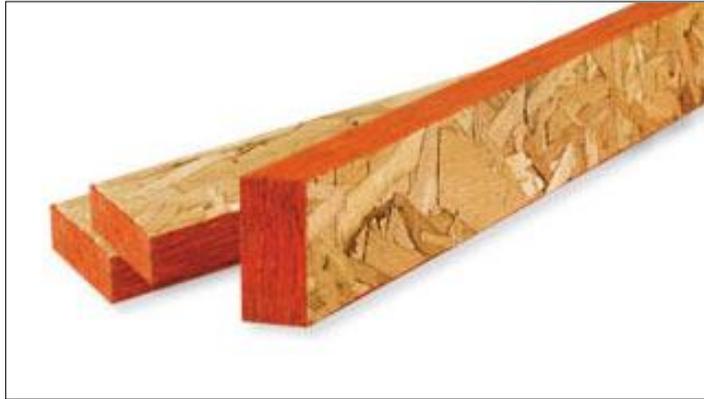
Figura A4.9. – LSL

A LSL é um material derivado recente – 1990 – e tem o propósito de «substituir peças de madeira maciça de grandes dimensões por peças produzidas a partir de espécies florestais pouco utilizadas» (Cachim, 2007: 127) (Figura A4.9.). As folhas de madeira utilizadas são das folhosas de rápido crescimento (choupo), ligadas com um adesivo sob pressão. Possuem uma espessura variável entre 0,9mm e 1,3mm, larguras entre 13 e 25mm e comprimentos até 300mm.

As peças finais adquirem dimensões até 140mm de espessura, 1200mm de largura e 14,6m de comprimento. É um produto que possui uma boa reacção a empenos e variações de temperatura.

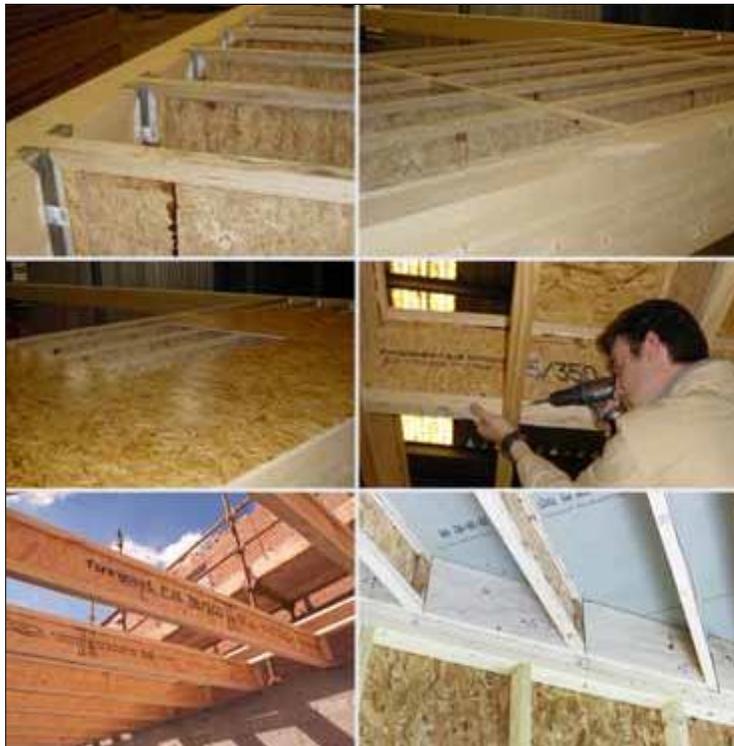
Figura A4.10. – Vigas I-Joists

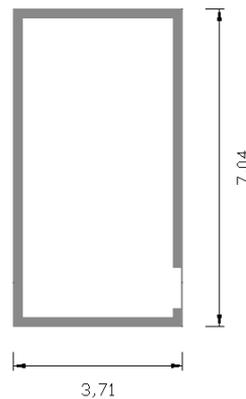
Figura A6.1. – Módulo base: A= 22m²

Situada no centro do país, especificamente em Azambuja, a *TreeHouse* é um segmento da empresa *Jular* que aposta na sustentabilidade e na modularidade. A casa cresce consoante as necessidades como se se tratasse dos troncos de uma árvore. Os módulos base têm uma dimensão de 3.32m x 6.64m, aproximadamente, de dimensão interna, sendo rectangular e podem ser agrupados lateral e superiormente.

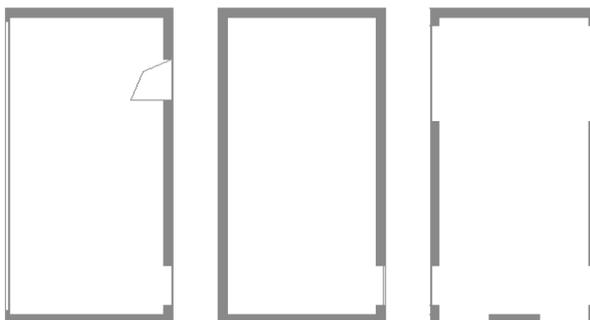
Figura A6.2. – Módulos tipo de cozinha e instalações sanitárias. *Treehouse*

A *TreeHouse* disponibiliza uma série de modelos (módulos), desde cozinhas e instalações sanitárias, quartos, salas, garagens, lavandarias e pátios, entre outros.

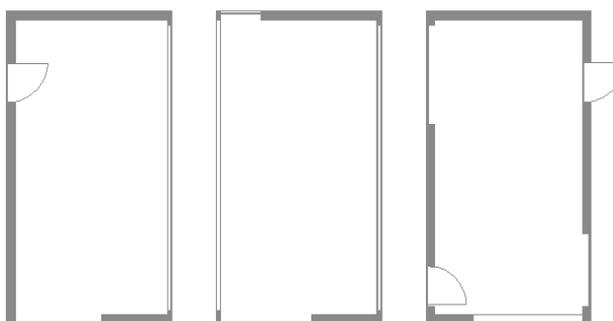
Figura A6.3. – Módulos tipo de salas. *Treehouse*

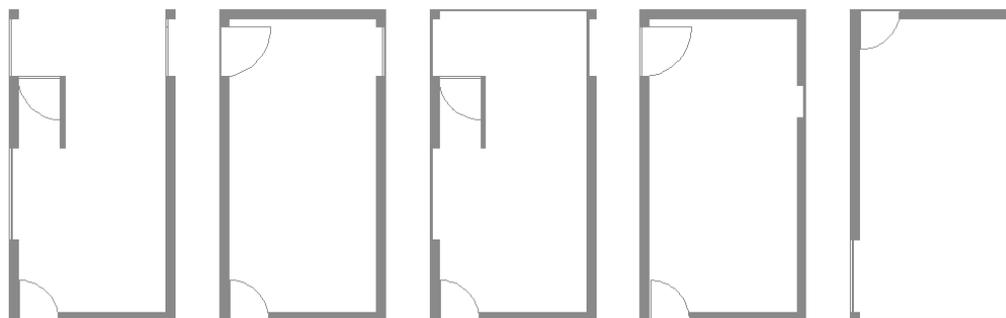
Figura A6.4. – Módulos tipo de quartos. *Treehouse*

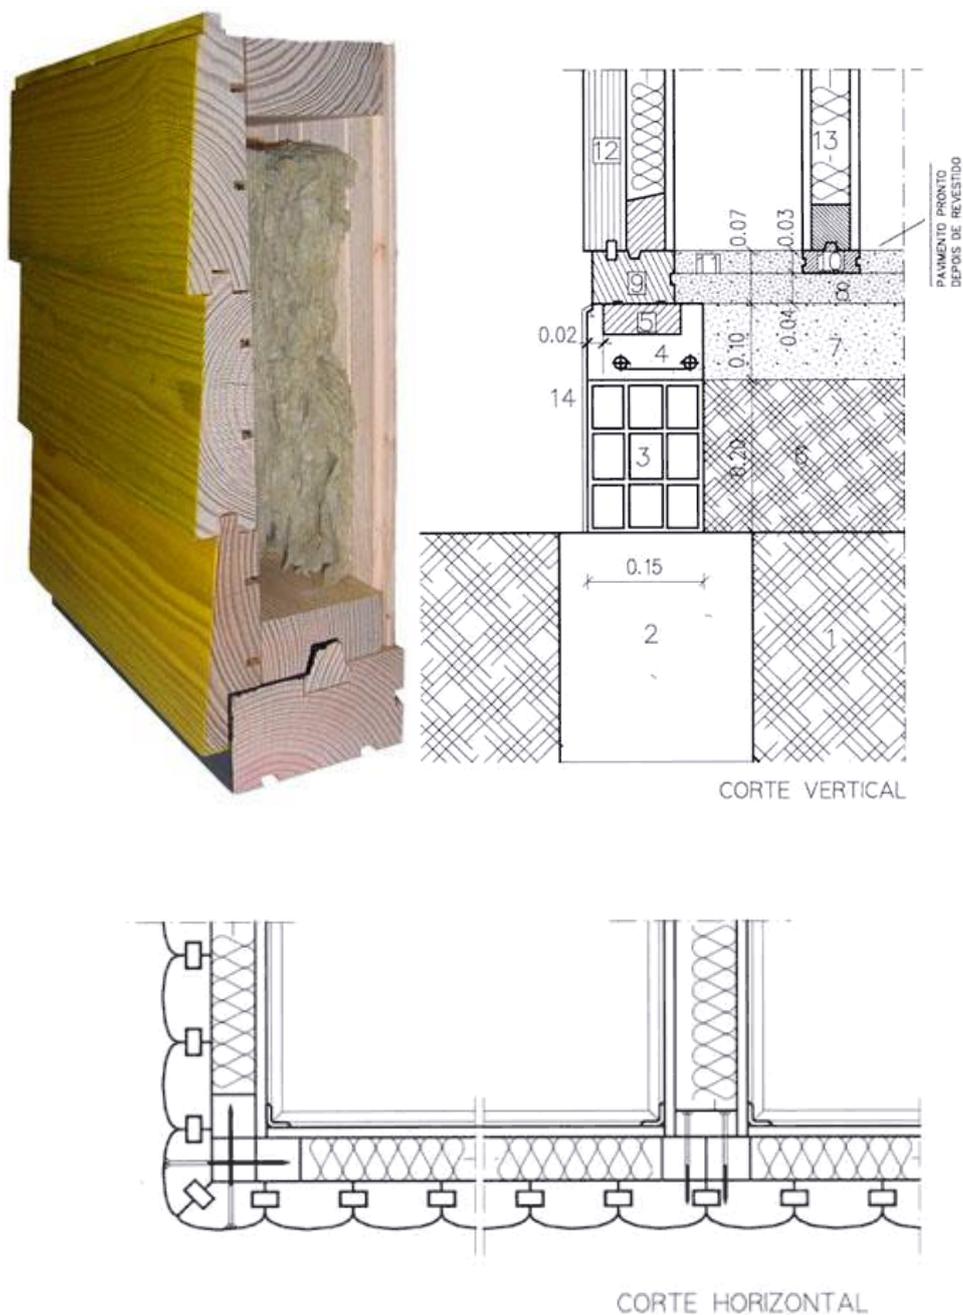
Figura A6.10. – Parede Dupla Exterior

meios troncos calibrados, grossos, em forma de elipse, de grande qualidade estética e de grande resistência, compostos em *sandwich*, com excelente isolamento à base de lã mineral. O conjunto das paredes duplas [Figura A6.10.] de 12 cm pesa cerca de 40 Kgs/m². Nos modelos topo de gama, de parede tripla [Figura A6.11.], são utilizados dois painéis, um exterior em meios troncos e outro interior em *sandwich* com isolamento de lã mineral, [e e]ntre estes dois painéis existe uma caixa-de-ar ventilada, [com] 16 cm e 50 [k]gs/m² (<http://www.carmel.pt>).

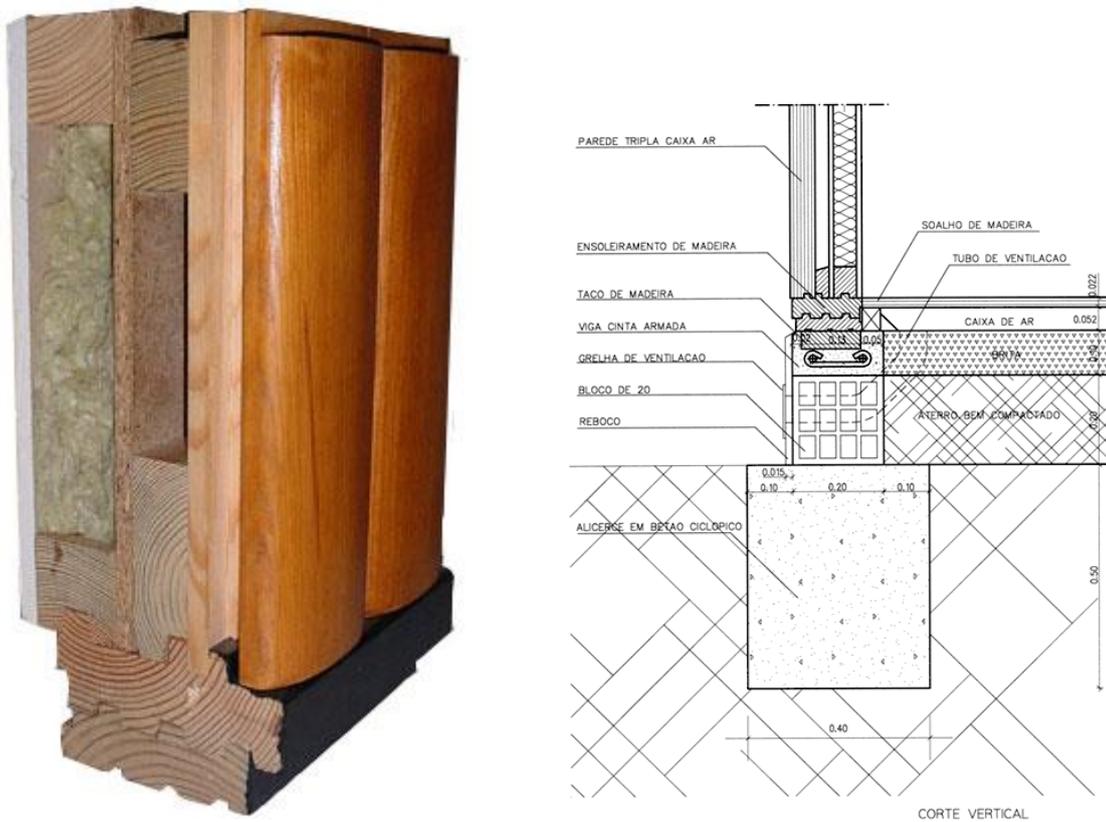
Figura A6.11. – Parede Tripla Exterior

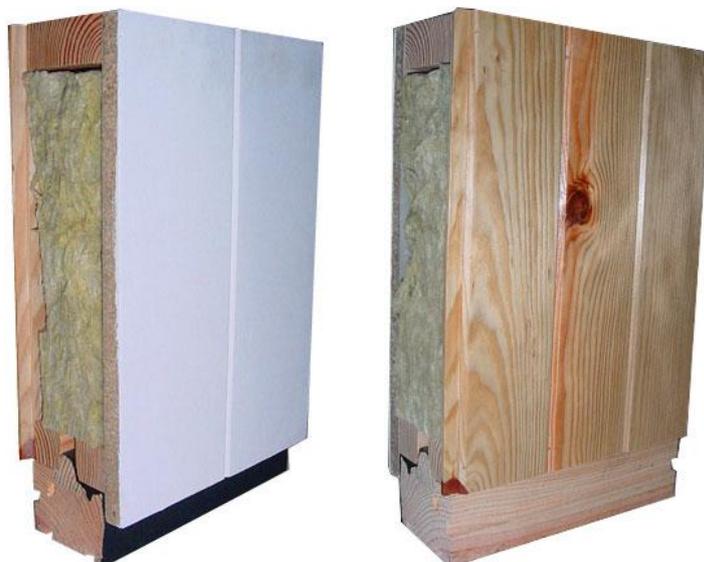
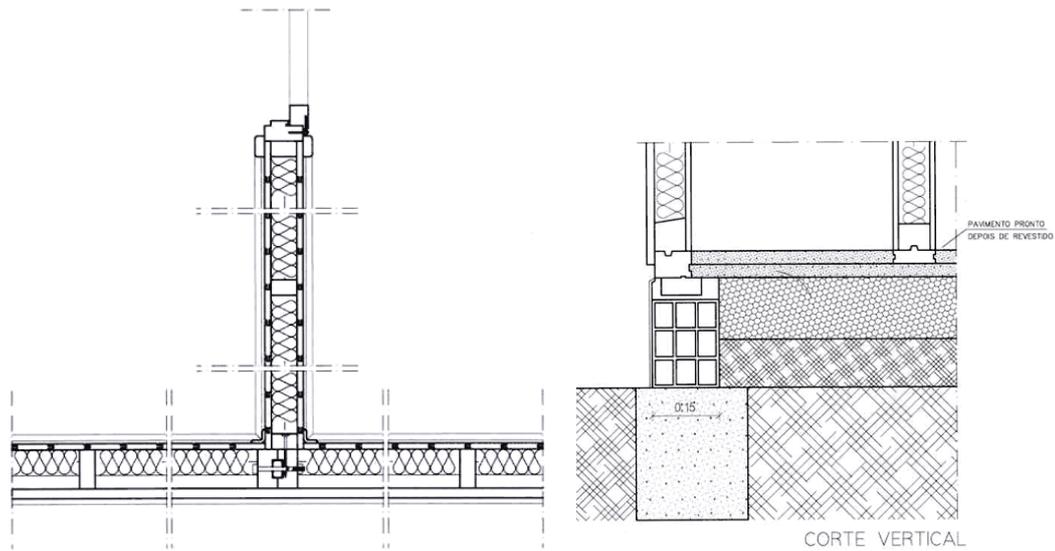
Figura A6.12. – Paredes Interiores
(<http://www.carmel.pt>)

As paredes interiores (Figura A6.12.) são compostas por painéis «*sandwich* com uma estrutura em pinho tratado, isolamento em placas semi-rígidas de lã mineral *Rockwool*, revestida com placas de gesso cartonado, MDF, e tábuas macheadas dispostas na vertical ou na horizontal - 100 mm» (<http://www.carmel.pt>).

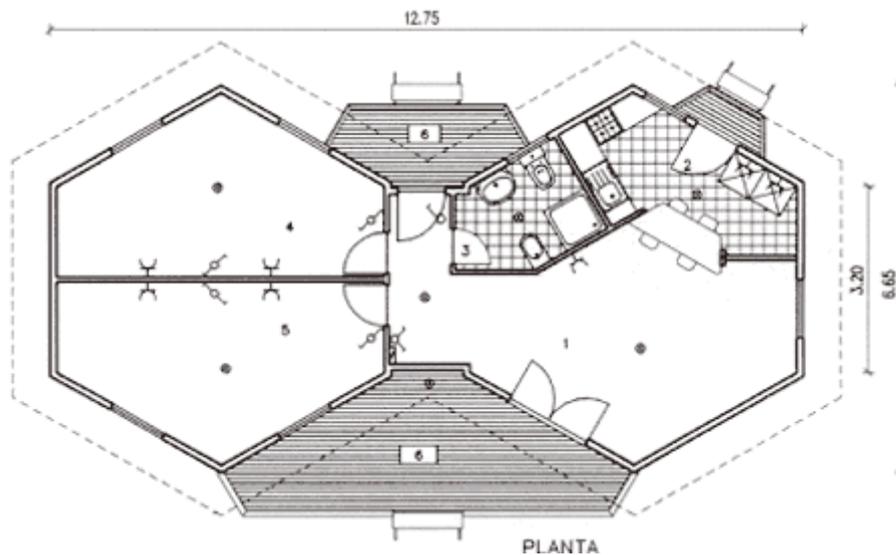
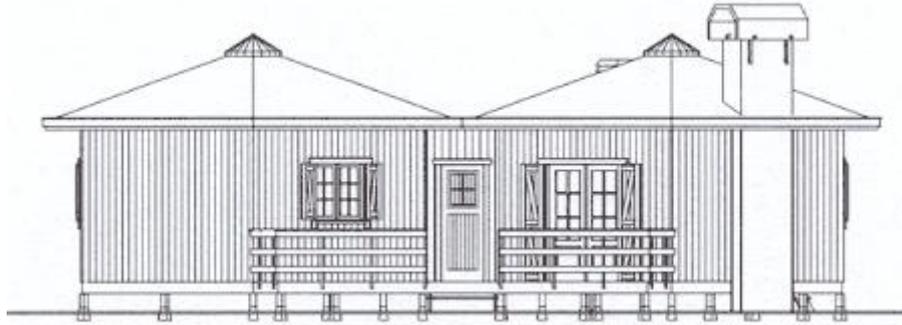
Figura A6.13. – Planta e alçado das habitações hexagonais T2 65
(<http://www.carmel.pt>)

As construções apresentadas neste trabalho são as hexagonais (*Módulo Duplo Hexagonal T2 65*), no caso de estudo de Esmoriz, Espinho [Figura A6.13.]. Situam-se na Rua dos Pescadores, junto ao paredão construído recentemente para parar as águas vindas do mar.

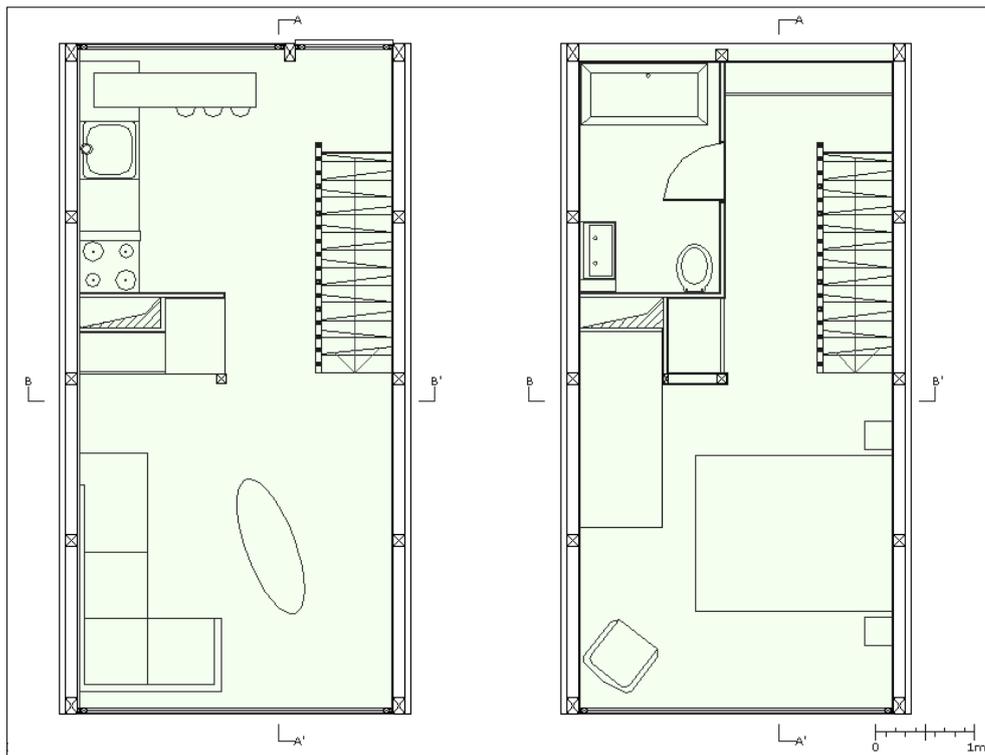
Figura A6.14. – Planta da proposta da tipologia 1. Esquerda (cota +3.20) e direita (piso térreo)

Em suma, apresento uma série de desenhos que procuram demonstrar o conceito e viabilização do projecto, através de duas soluções de ampliação de espaço, através de um módulo de 3.20x3.20m, que vai crescendo conforme a necessidade. A tipologia é de dois pisos, sendo o superior destinado às áreas comuns (sala e cozinha) e o piso inferior às áreas privadas (quarto e instalações sanitárias). Uma vez que o projecto foi pensado, a nível urbano para funcionar em rede, existirá um circuito à cota +3.20m, que dará acesso às habitações e libertará o espaço inferior abrindo-o para praças e jardins.

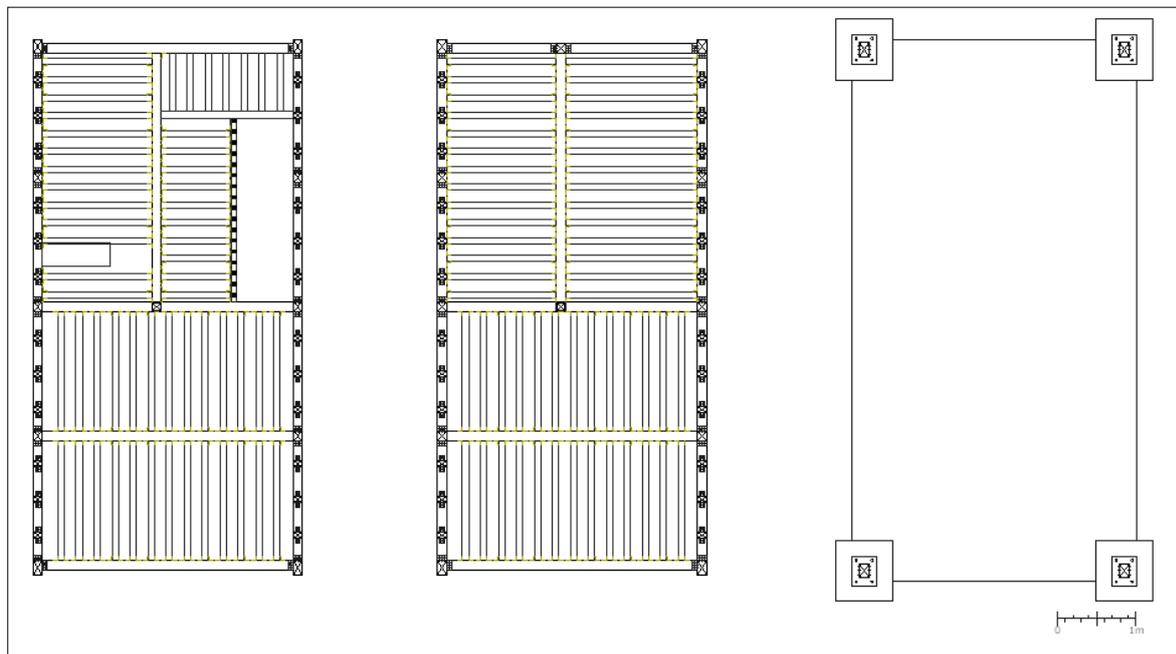
Figura A6.15. – Planta estruturais da habitação base (tipologia 1). Esquerda (cota +3.20), centro (piso térreo) e direita (fundações)

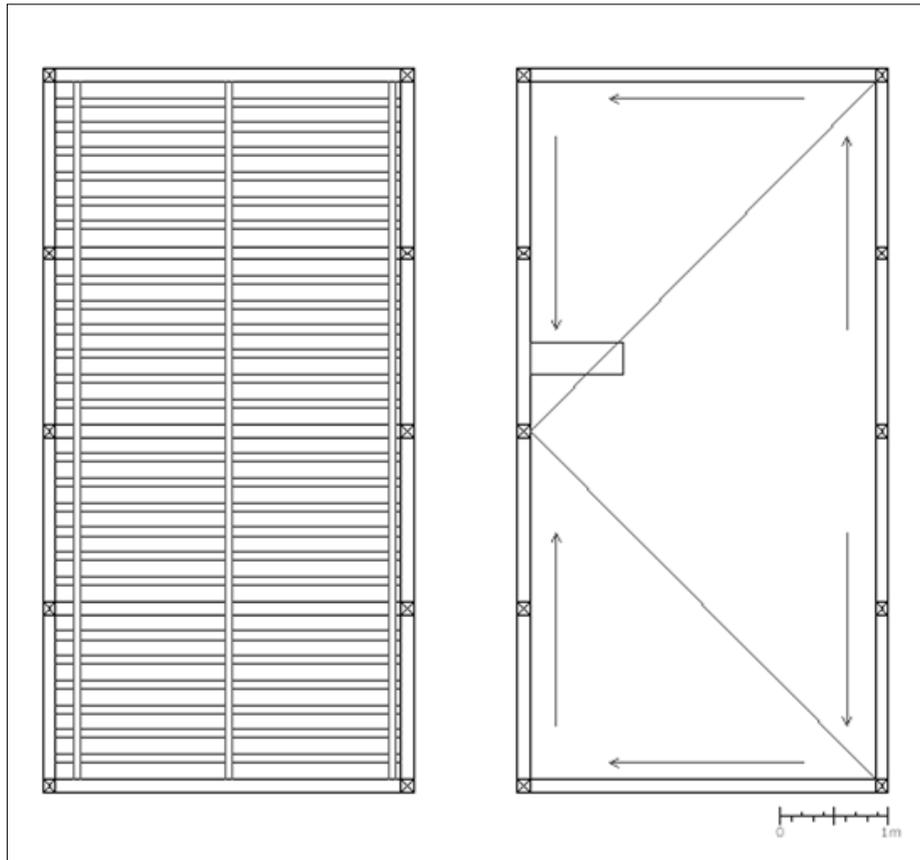
Figura A6.16. – Planta estruturais da cobertura da habitação base (tipologia 1). Esquerda (colocação de vigamento) e direita (pendentes da cobertura)

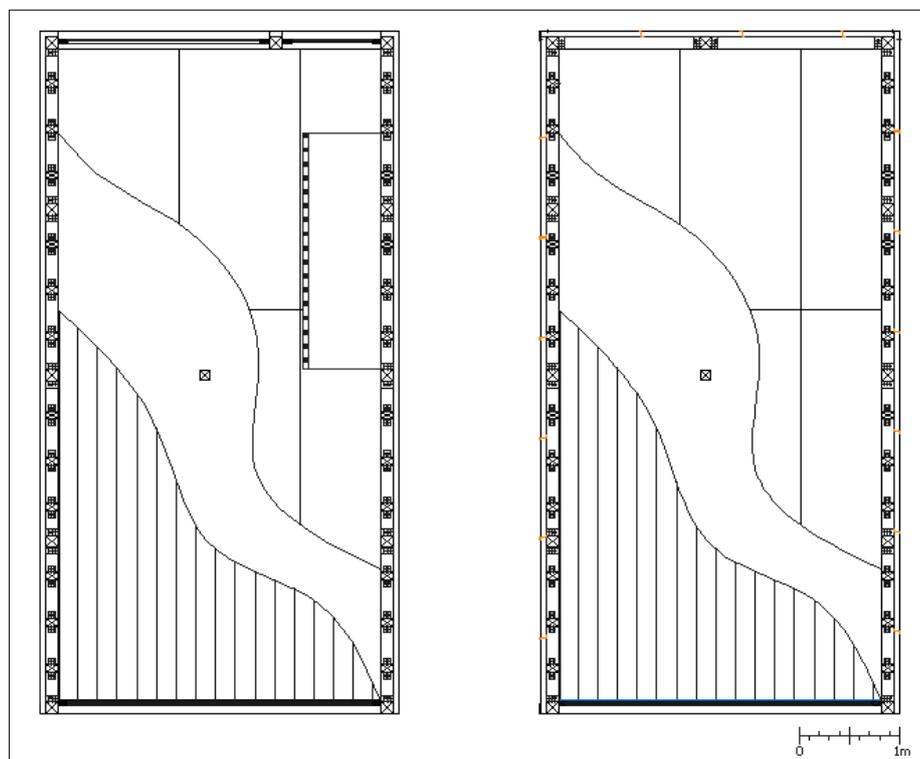
Figura A6.17. – Planta de pavimento da habitação base (tipologia 1). Esquerda (cota +3.20) e direita (piso térreo)

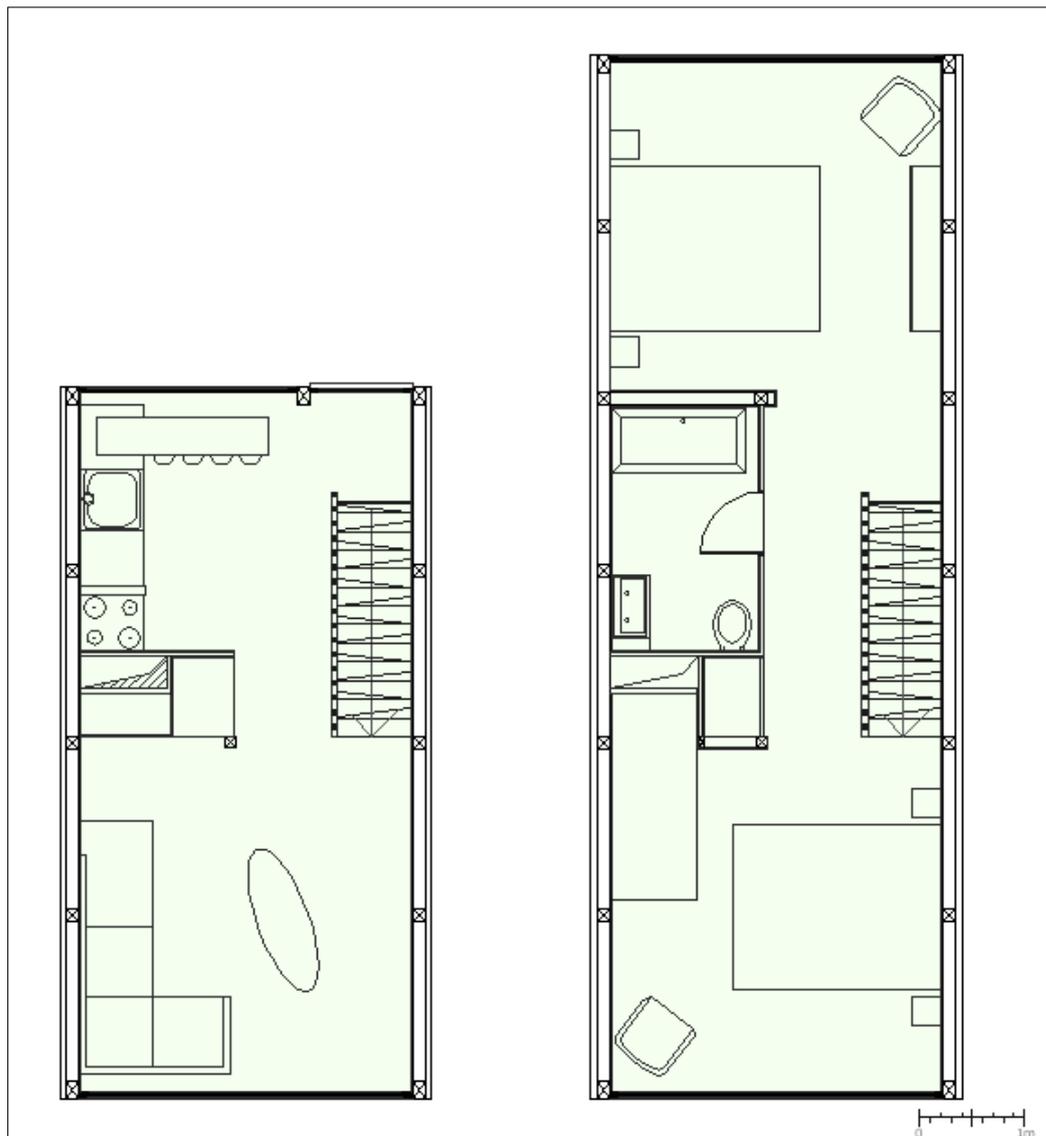
Figura A6.18. – Planta da proposta da tipologia 2. Esquerda (cota +3.20) e à direita (piso térreo)

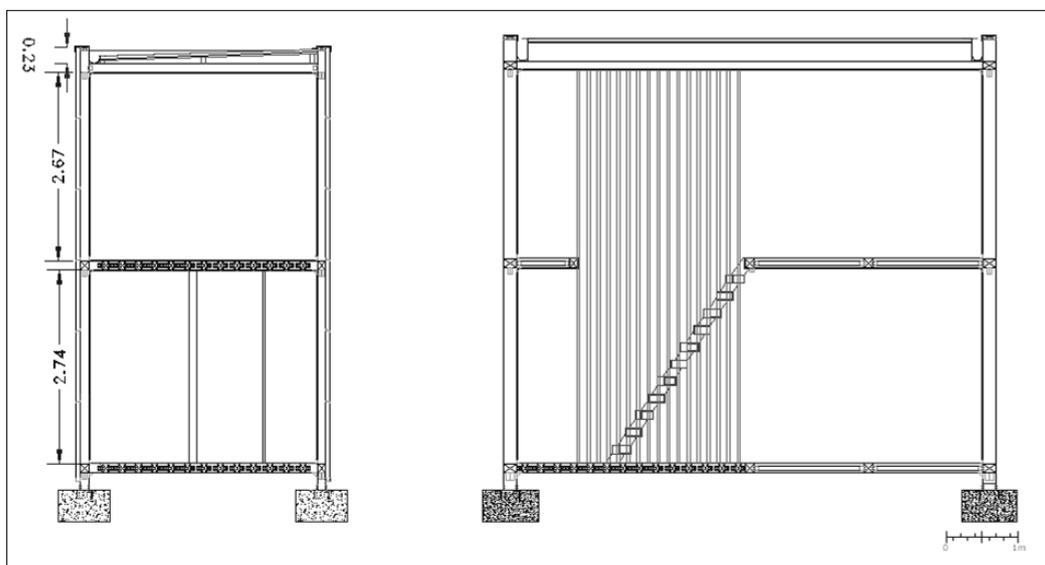
Figura A6.19. – Cortes Construtivos. Esquerda (transversal AA') e direita (longitudinal BB')

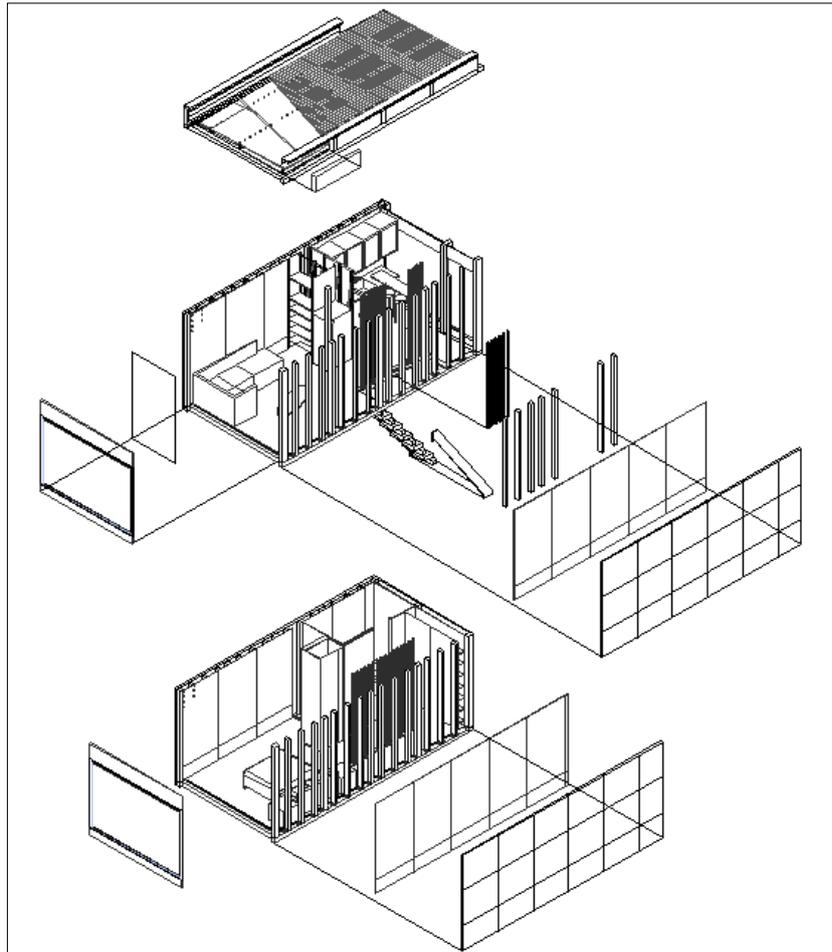
Figura A6.20. Modelo tridimensional da habitação modular base (tipologia 1)

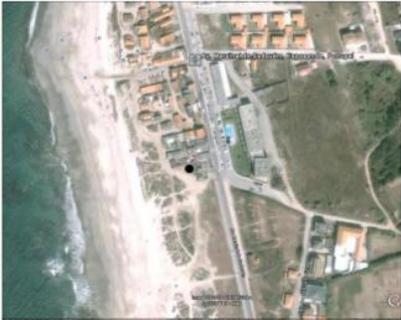
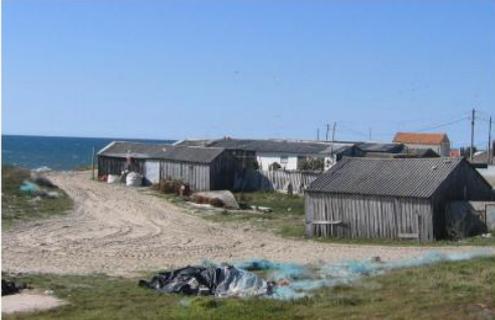
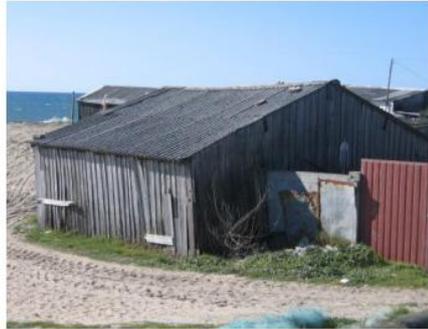
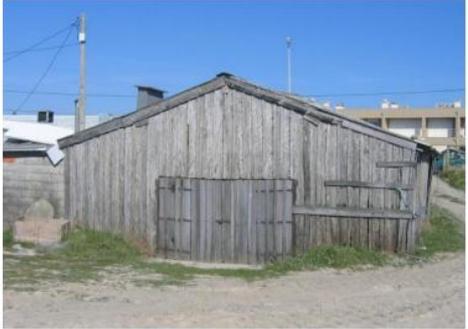
Ficha de Levantamento N° 1_Cabaneiros

Tipologia/Planta Tipo Piso 0, Piso 1, Piso 2	Armazém de guarda de material de pesca. Planta rectangular de piso térreo.						
Detalhe Construtivo	-----						
Relação com o solo	Cabaneiros pousados no areal						
Áreas			Espaços Área Útil				
Área Lote s/ definição	Área Bruta s/ definição	Sala	Cozinha	Quarto	Quarto I	Lavabo	Armazém
----	----	----	----	----	----	----	15m ²
Data de Const./Reabilitação	+ 30 Anos/ Sem Reabilitação						
Estado de Conservação	Degradação muito elevada						
Agregado Familiar	-----						
Horas Médias de Ocupação	Casual, em época de safra						
Patologias	Madeiras corroídas, acrescentos de travejamentos horizontais por cima dos tabuados existentes, coberturas mal conseguidas, uso de materiais e técnicas incompatíveis.

Processos Construtivos Materiais	Tabuados de madeira sobrepostos, com pequenas frinchas horizontais. Actualmente as coberturas são de telha ou de chapa metálica. Continuação da construção em blocos de cimento e argamassas.						
	Madeira	Colmo	Pedra	Adobe	Taipa	Outro	
	X	----- -	X	-----	-----	Telha e Chapa

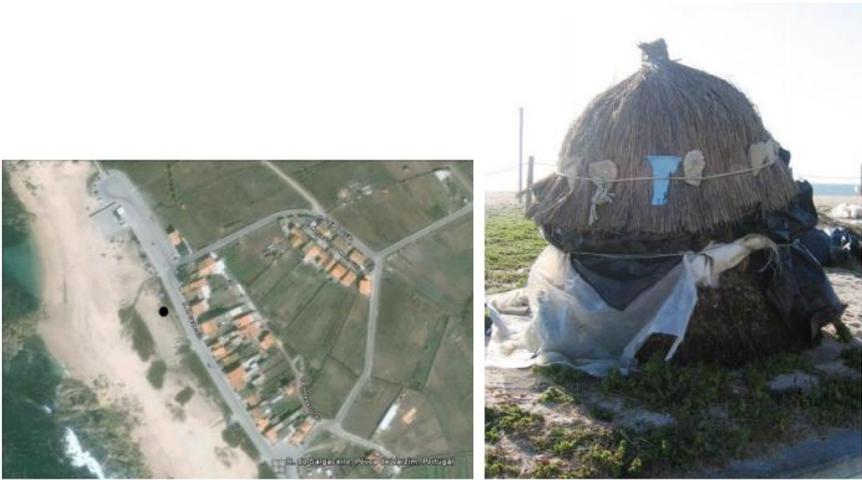
Ficha de Levantamento N° 2_ Medas de Sargaço

Tipologia/Planta Tipo Piso 0, Piso 1, Piso 2	Armazém de sargaço. Planta circular, volumetria cónica.						
Detalhe Construtivo	-----						
Relação com o solo	Medas pousadas no areal						
Áreas		Espaços _ Área Útil					
Área Lote s/ definição	Área Bruta s/ definição	Sala	Cozinha	Quarto	Quarto I	Lavabo	Armazém
----	----	----	----	----	----	----	X
Data de Const./Reabilitação	-----						
Estado de Conservação	Degradação muito elevada						
Agregado Familiar	-----						
Horas Médias de Ocupação	-----						
Patologias	Colmo/palha, madeira e sargaço humedecidos; Destruição da construção como meda de sargaço.						
Processos Construtivos Materiais	Madeira	Colmo	Pedra	Adobe	Taipa	Outro

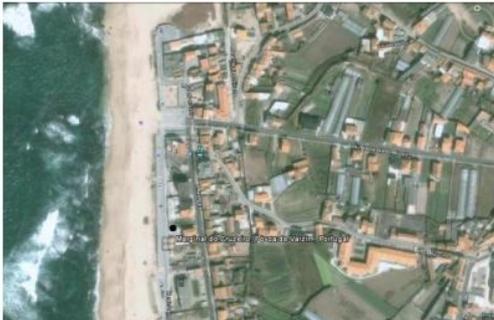
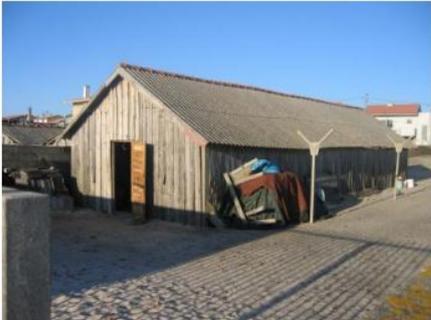
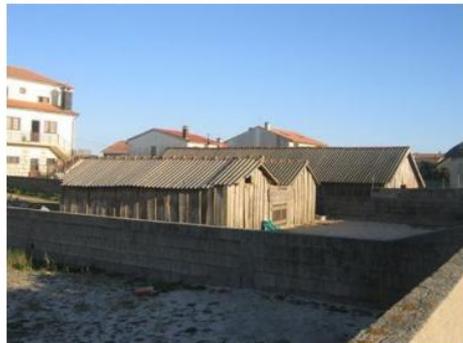
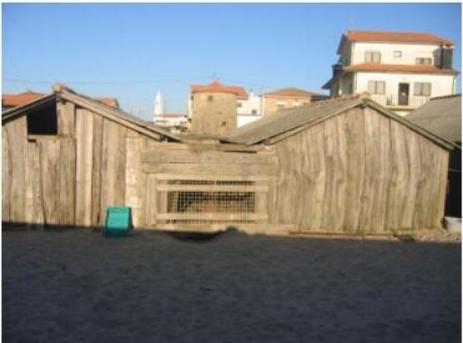
Ficha de Levantamento Nº 3_ Cabaneiros

Tipologia/Planta Tipo Piso 0, Piso 1, Piso 2	Armazém (cura da cebola), habitação, equipamento (casa de pasto e discoteca). Planta rectangular de piso térreo.					
Detalhe Construtivo	-----					
Relação com o solo	Cabaneiros pousados no areal					
Áreas						
		Espaços				Área Útil
Área Lote	Área Bruta	Sala	Cozinha	Quarto	Quarto I	Lavabo
Dentro de propried. privada	----	---	---	---	---	---
						15m ²
Data de Const./Reabilitação	+ 30 Anos/ Sem Reabilitação					
Estado de Conservação	Degradação muito elevada					
Agregado Familiar	-----					
Horas Médias de Ocupação	-----					
Patologias	Madeiras corroidas, coberturas mal conseguidas, uso de materiais e técnicas incompatíveis.

Processos Construtivos Materiais	Madeira	Colmo	Pedra	Adobe	Taipa	Outro
	X	-----	-----	-----	-----	Chapa de zinco

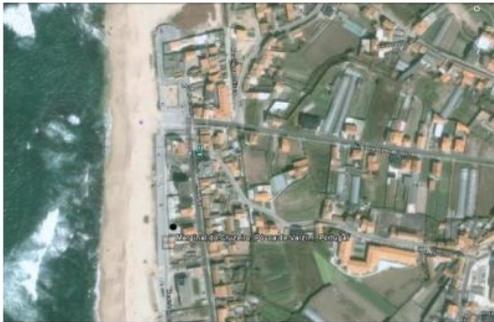
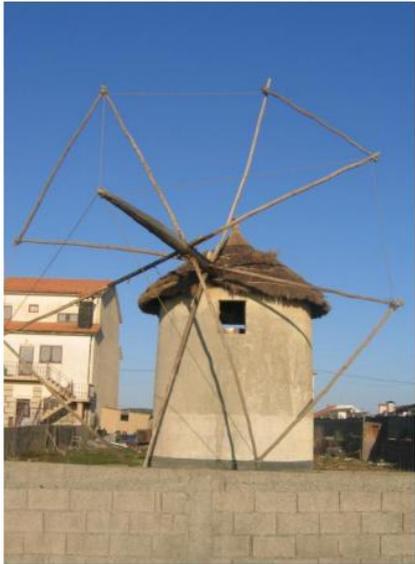
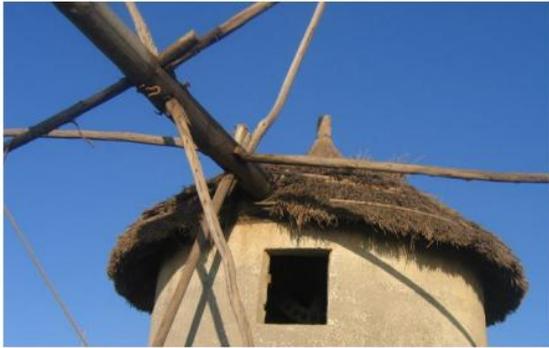
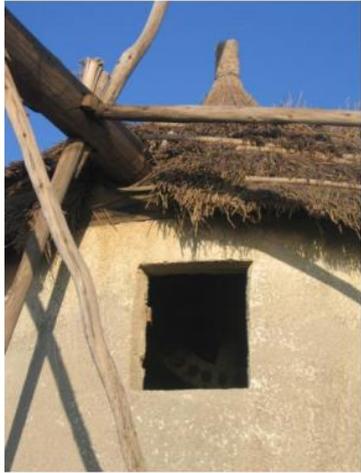
Ficha de Levantamento N° 4_ Moinho de colmo

Tipologia/Planta Tipo Piso 0, Piso 1, Piso 2	Planta circular, volumetria cónica. Planta com 2 pisos.
Detalhe Construtivo	-----

Relação com o solo		Moinho pousado no chão					
Áreas		Espaços _ Área Útil					
Área Lote	Área Bruta	Sala	Cozinha	Quarto	Quarto I	Lavabo	Armazém
Dentro de propried. privada	----	----	----	----	----	----	X
Data de Const./Reabilitação		+ 30 Anos/ Reabilitação					
Estado de Conservação		Degradação elevada (cobertura)					
Agregado Familiar		-----					
Horas Médias de Ocupação		-----					
Patologias		Cobertura de colmo muito degradada; hélices de madeira muito degradadas.					
Processos Construtivos Materiais		Madeira	Colmo	Pedra	Adobe	Taipa	Outro
		X	X	----	----	----	Tijolo e reboco

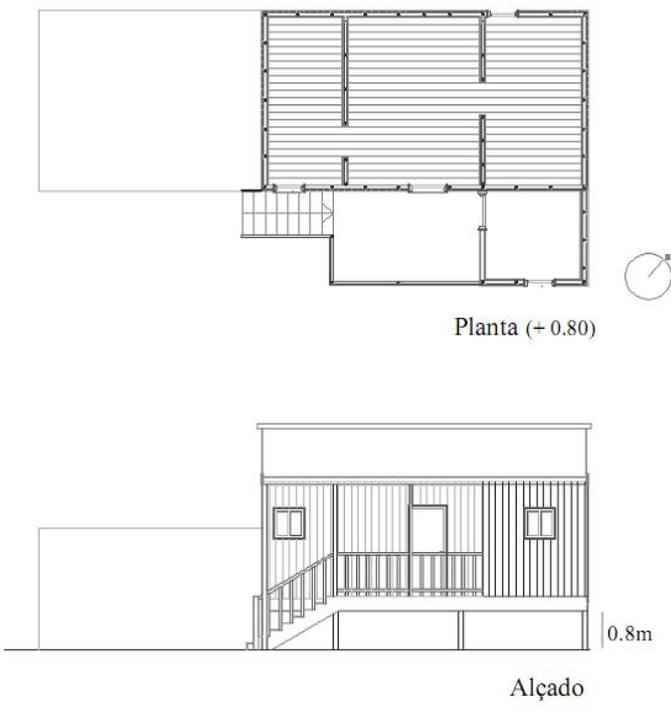
<p style="text-align: center;">Planta (+ 0.80)</p> <p style="text-align: center;">Alçado</p>

Tipologia/Planta Tipo Piso 0, Piso 1, Piso 2	Armazém – Piso Térreo; Habitação – Piso Sobreelevado (+0.80).

Detalhe Construtivo							
Relação com o solo	Armazém pousado no solo/ Habitação elevada sobre apoios de alvenaria						
Áreas		Espaços Área Útil					
Área Lote s/ definição	Área Bruta	Sala	Cozinha Exterior	Quarto	Quarto I	Lavabo	Armazém
	52m ²	9.00m ²		6.70m ²	5.20m ²	3.40m ²	16.00m ²
Data de Const./Reabilitação	1980, Construção por Manuel Pelarigo						
Estado de Conservação	Quarto e lavabo reabilitados, resto da casa em estado de degradação						
Agregado Familiar	1 Casal: Homem + Mulher / Faixa etária: Idosos						
Horas Médias de Ocupação	Permanente						
Patologias	Tabela de Patologias, Caneiras, Santarém (TP1)						
Processos Construtivos Materiais	Madeira	Colmo	Pedra	Adobe	Taipa	Outro	
	X	----	X	----	----	Tijolo e reboco

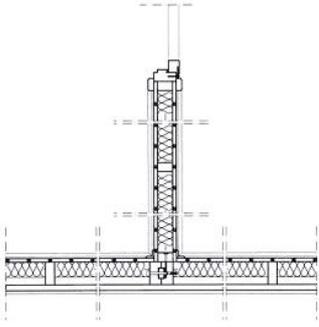
CORTE VERTICAL

Paredes Exteriores: Paredes duplas meios troncos

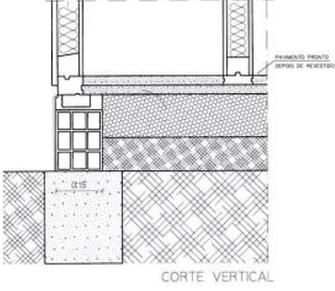
CORTE VERTICAL

Paredes Interiores: Tábuas macheadas 22mm

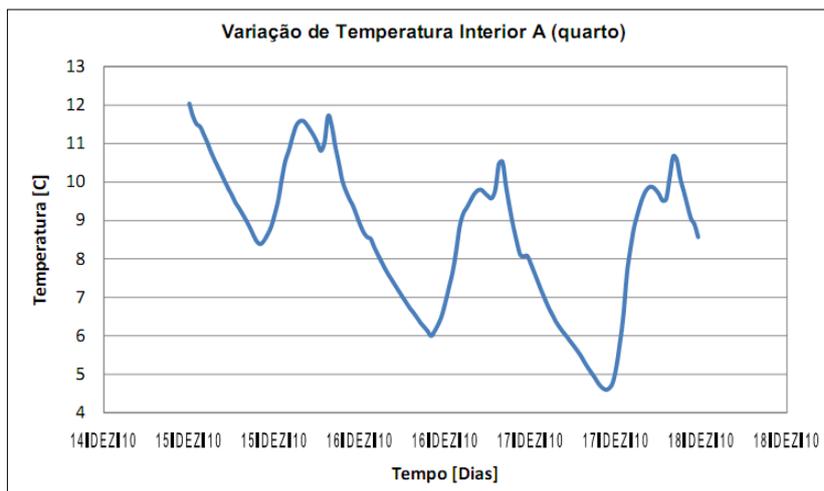
Gráfico A8.1. – Monitorização de temperatura no interior (quarto) da habitação de Esmoriz, Espinho

De seguida, apresentam-se os gráficos referentes a esse mesmo estudo quanto à relação das temperaturas interiores e exteriores e a sua comparação, perante cada zona em estudo. Apresentam-se ainda os estudos realizados numa casa reabilitada, em Tibães, Braga. Os espaços monitorizados desta são diferentes: uma adega, uma sala envidraçada para convidados de festas e o exterior.

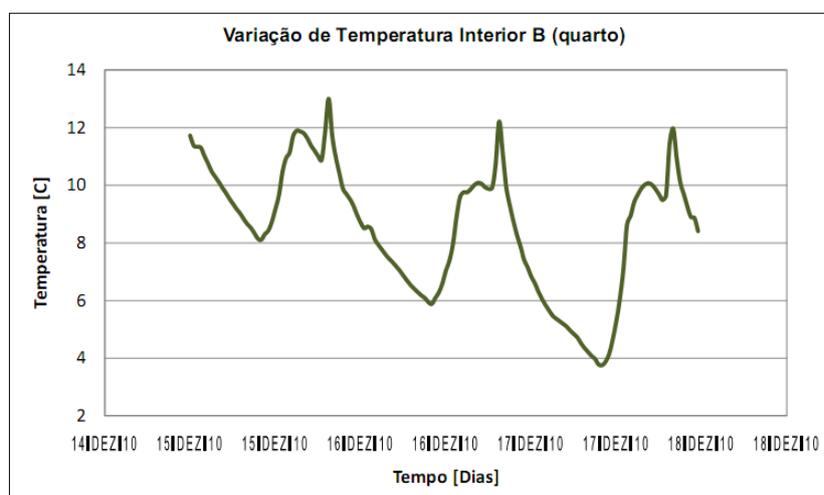
Gráfico A8.2. – Monitorização de temperatura no interior (quarto) da habitação de Esmoriz, Espinho
