Reabilitação de casas tradicionais em madeira do norte e centro de Portugal

Tese de Mestrado em Arquitectura

Área de Especialização em Construção e Tecnologia

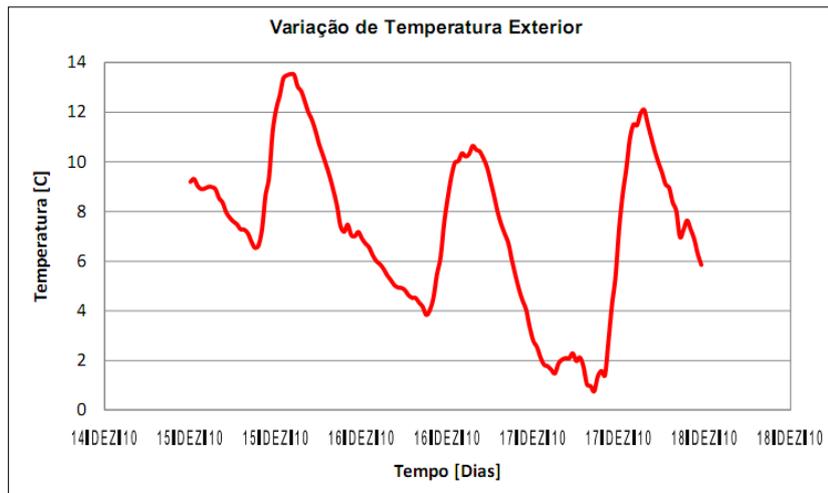
Gráfico A8.3. – Monitorização de temperatura no exterior da habitação de Esmoriz, Espinho

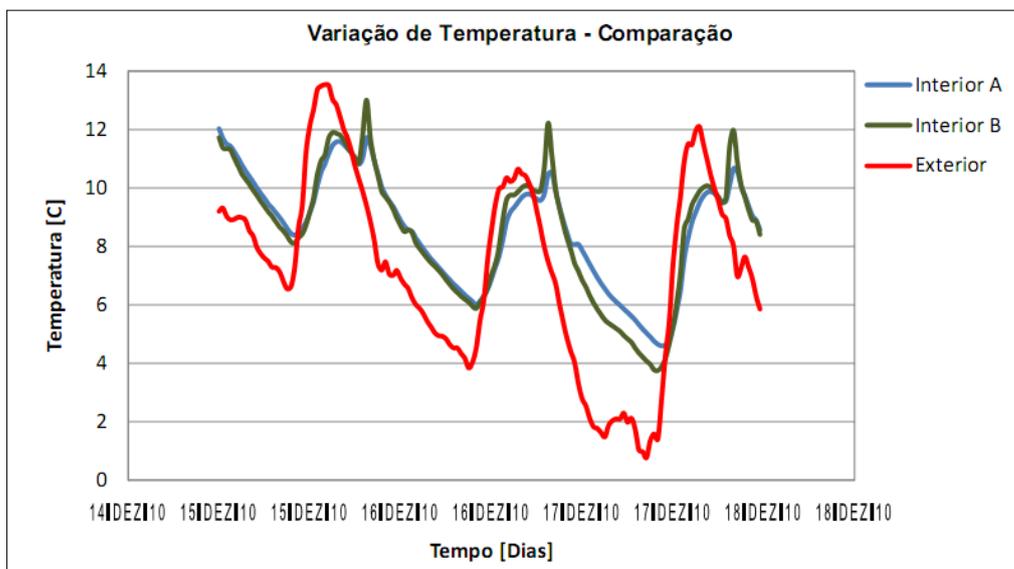
Gráfico A8.4. – Monitorização de temperaturas. Comparação entre interior e exterior. Esmoriz, Espinho

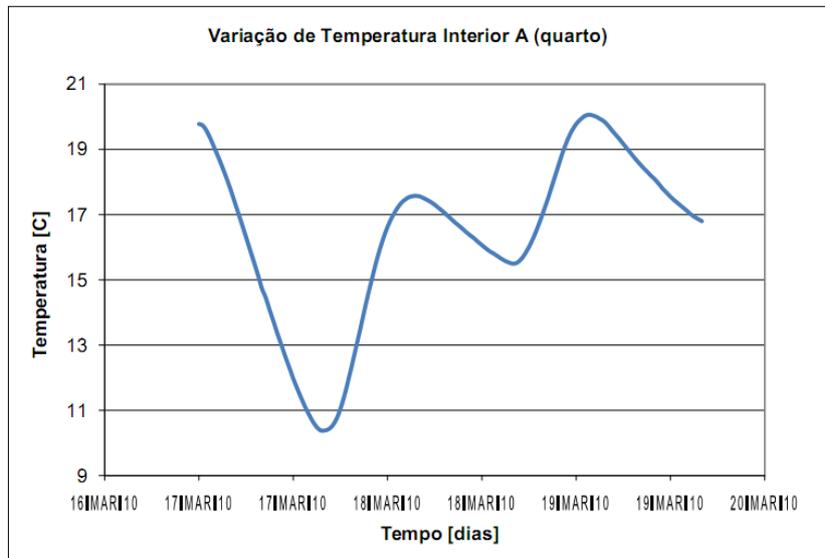
**Gráfico A8.5. – Monitorização de temperatura no interior (quarto) da habitação de Caneiras, Santarém**

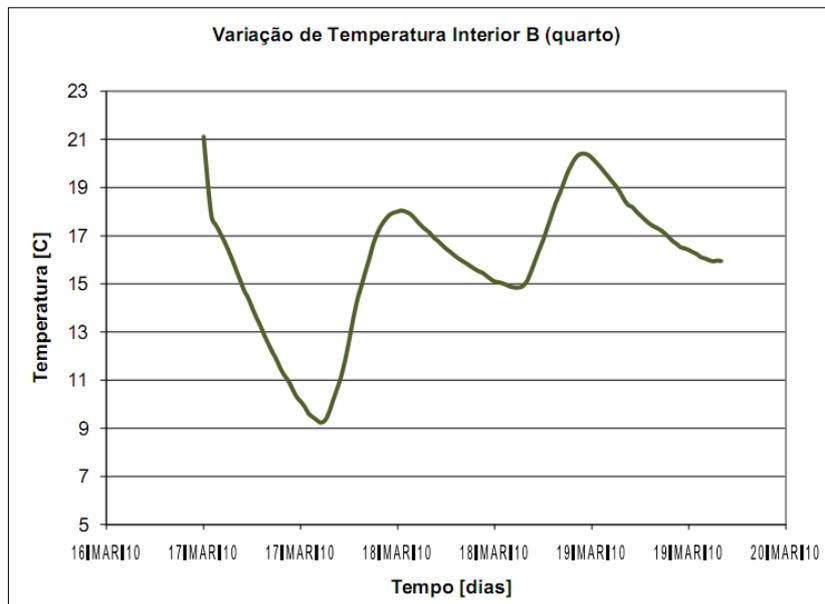
**Gráfico A8.6. – Monitorização de temperatura no interior (quarto) da habitação de Caneiras, Santarém**

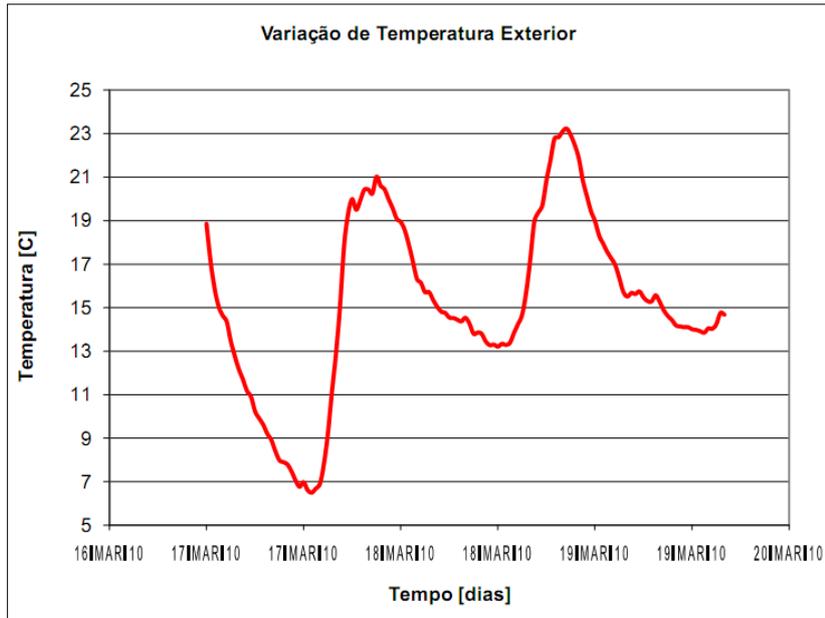
Gráfico A8.7. – Monitorização de temperatura no exterior da habitação de Caneiras, Santarém

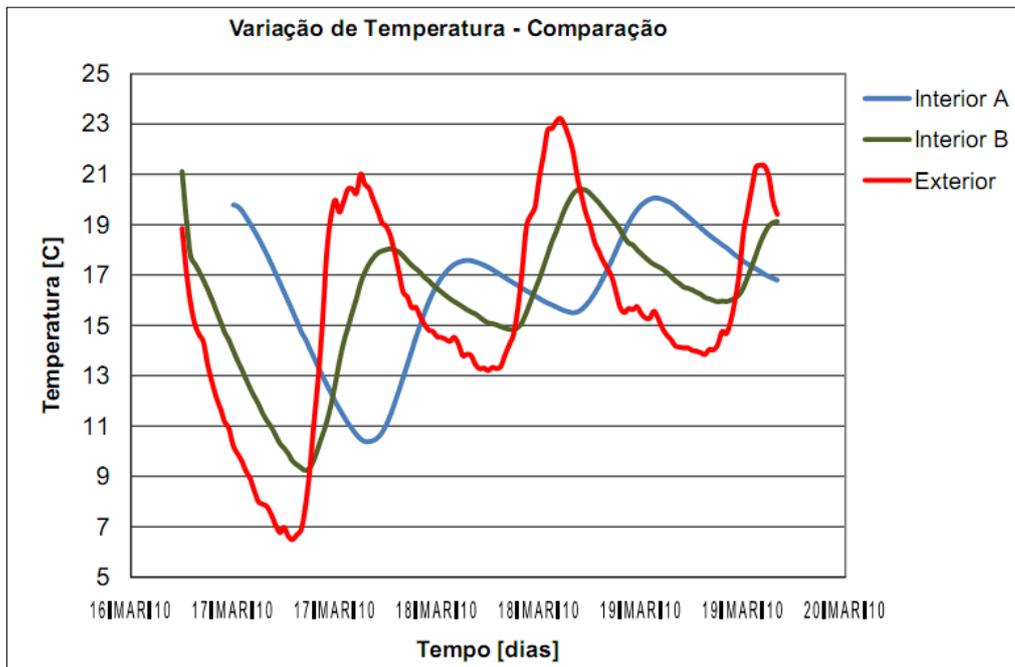
Gráfico A8.8. – Monitorização de temperaturas. Comparação entre interior e exterior. Caneiras, Santarém

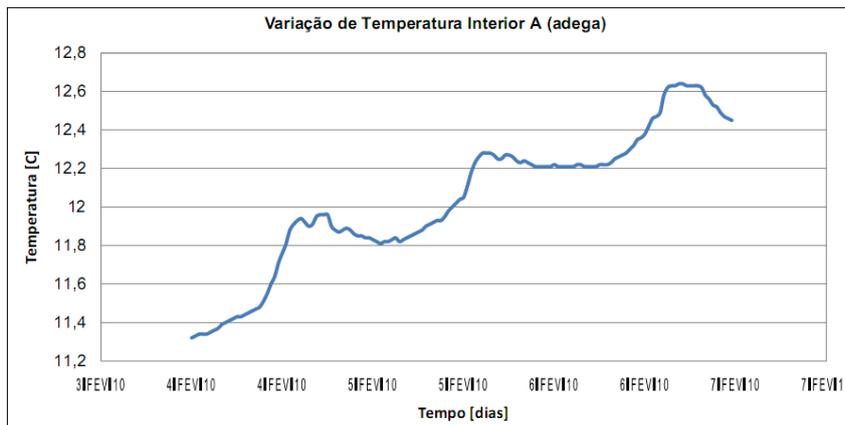
Gráfico A8.9. – Monitorização de temperatura no interior (adega) da habitação reabilitada de Tibães, Braga

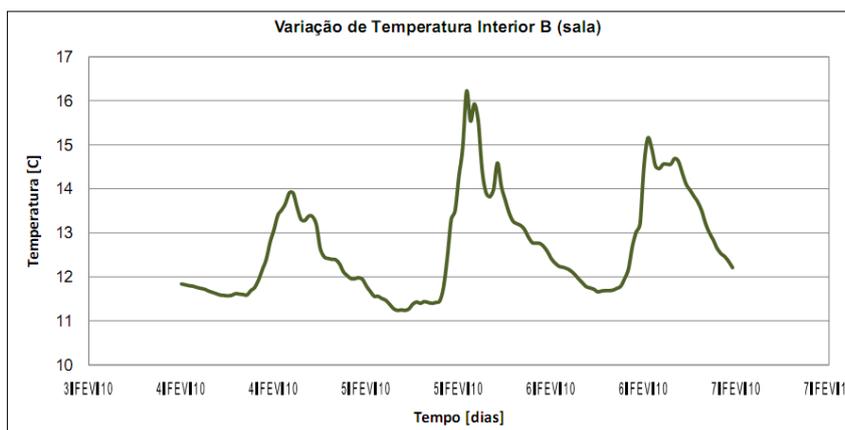
Gráfico A8.10. – Monitorização de temperatura no interior (sala envidraçada) da habitação reabilitada de Tibães, Braga

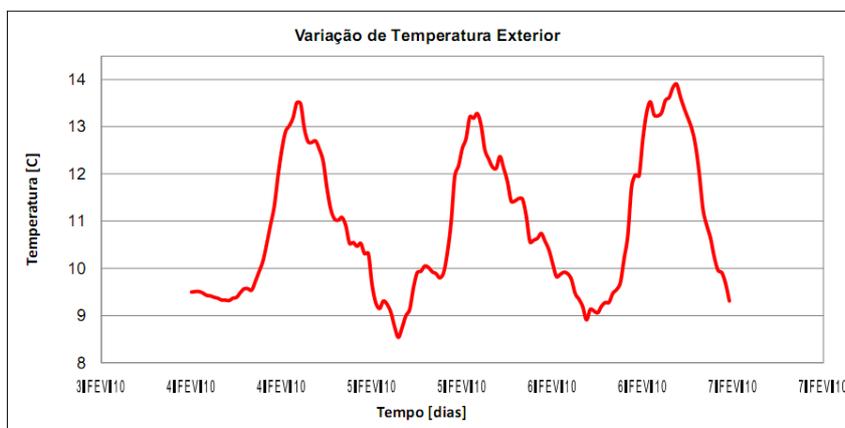
Gráfico A8.11. – Monitorização de temperatura no exterior da habitação reabilitada de Tibães, Braga

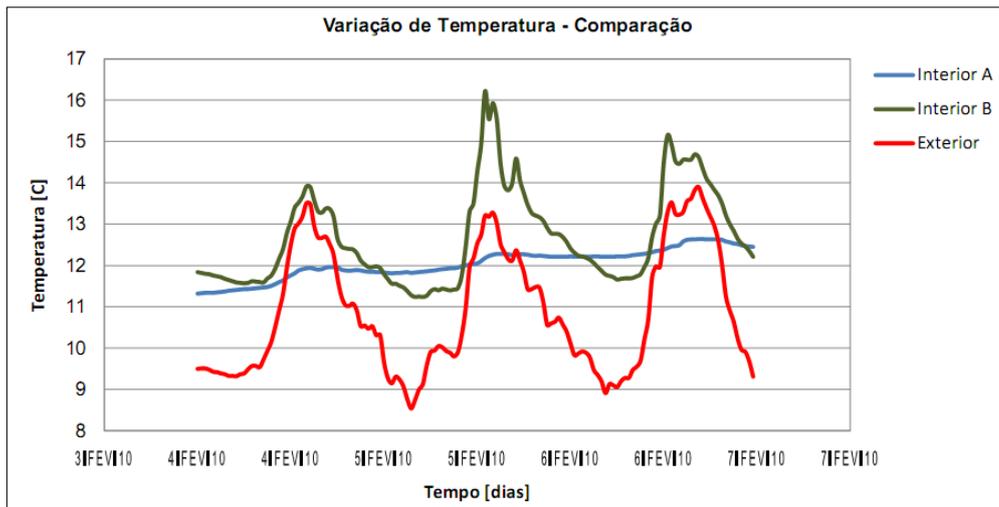
Gráfico A8.12. – Monitorização de temperaturas. Comparação entre interior e exterior. Tibães, Braga

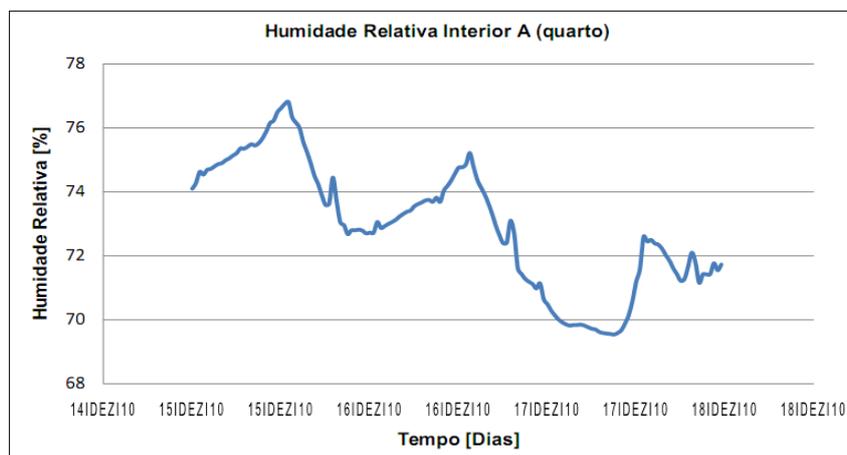
Gráfico A9.1. – Monitorização de humidade no interior (quarto) da habitação de Esmoriz, Espinho

Elaboraram-se ensaios higrotérmicos nos dois casos anteriormente referidos (Esmoriz e Caneiras), colocando-se sensores de medição de humidade no interior (quarto) de um compartimento e no seu exterior. Foi também monitorizada a habitação reabilitada de Tibães, Braga, relativamente à humidade relativa.

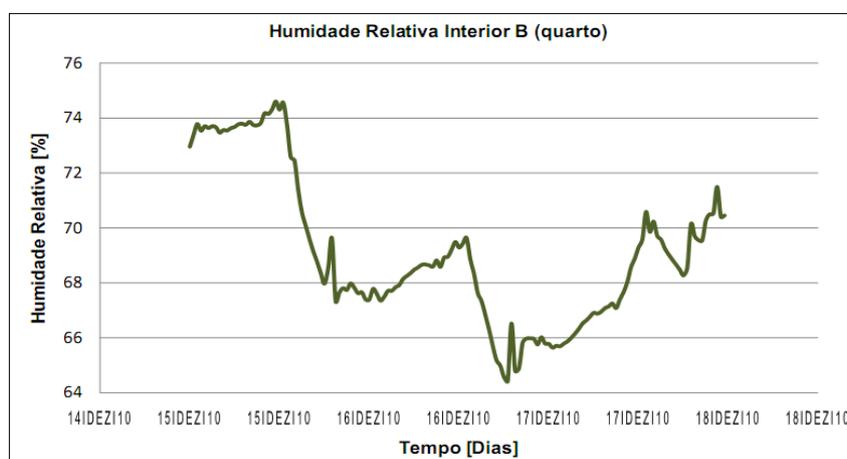
Gráfico A9.2. – Monitorização de humidade no interior (quarto) da habitação de Esmoriz, Espinho

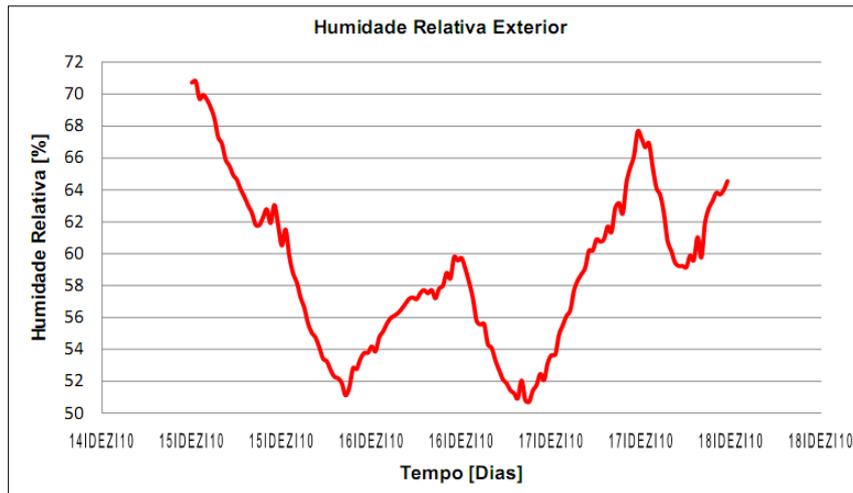
Gráfico A9.3. – Monitorização de humidade no exterior da habitação de Esmoriz, Espinho

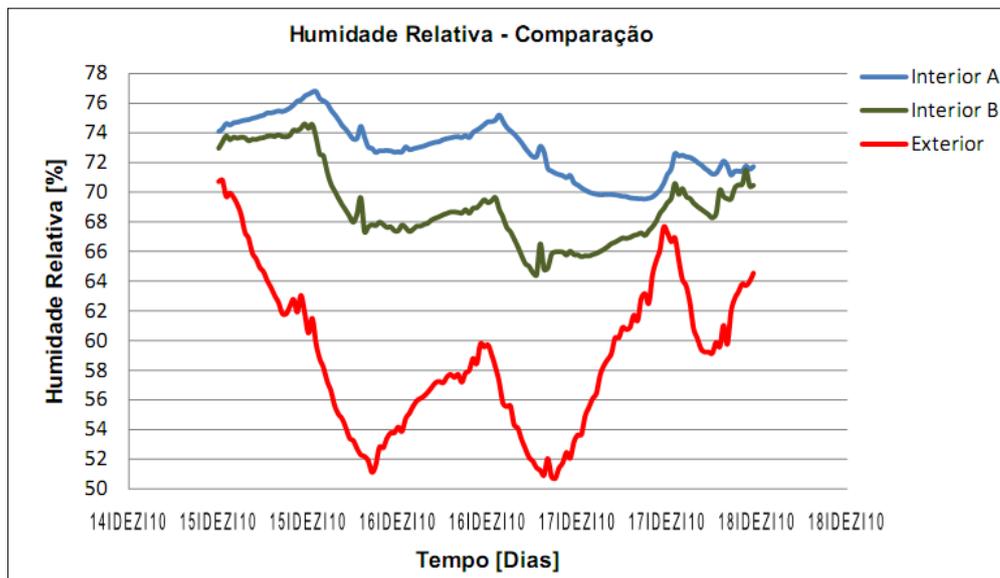
Gráfico A9.4. – Monitorização de humidade. Comparação entre interior e exterior. Esmoriz, Espinho

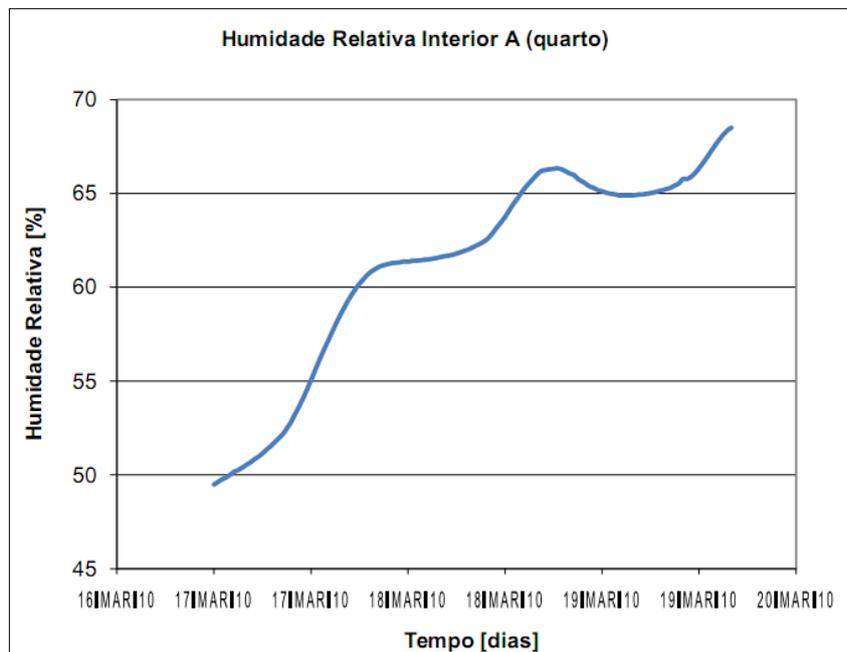
**Gráfico A9.5. – Monitorização de humidade no interior (quarto) da habitação de Caneiras, Santarém**

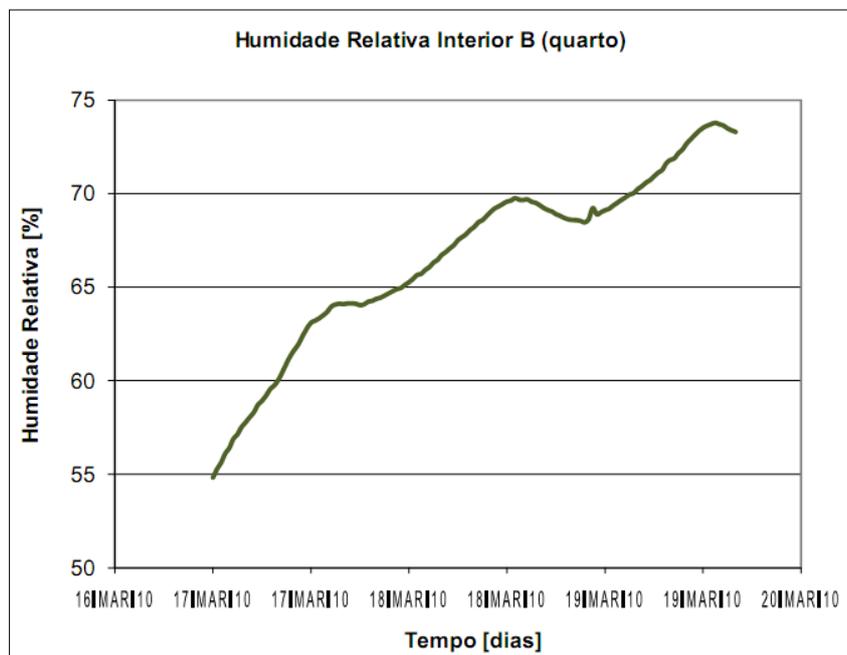
**Gráfico A9.6. – Monitorização de humidade no interior (quarto) da habitação de Caneiras, Santarém**

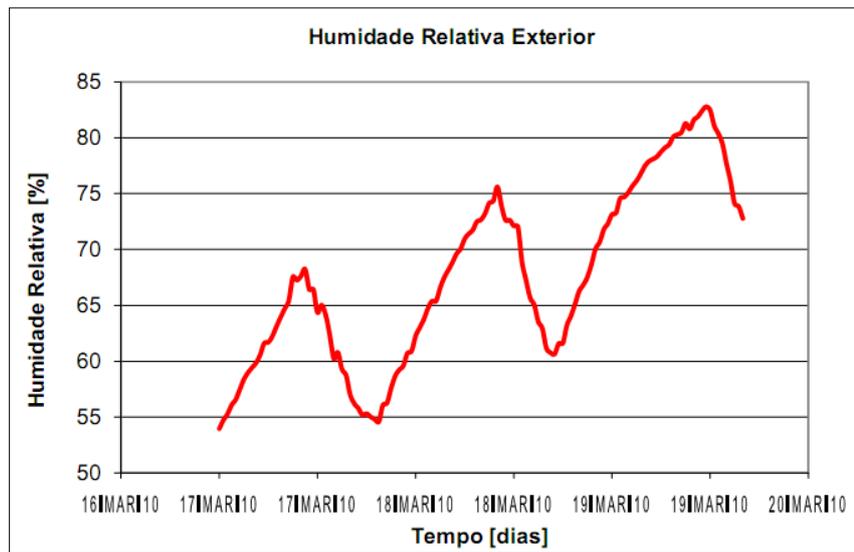
Gráfico A9.7. – Monitorização de humidade no exterior da habitação de Caneiras, Santarém

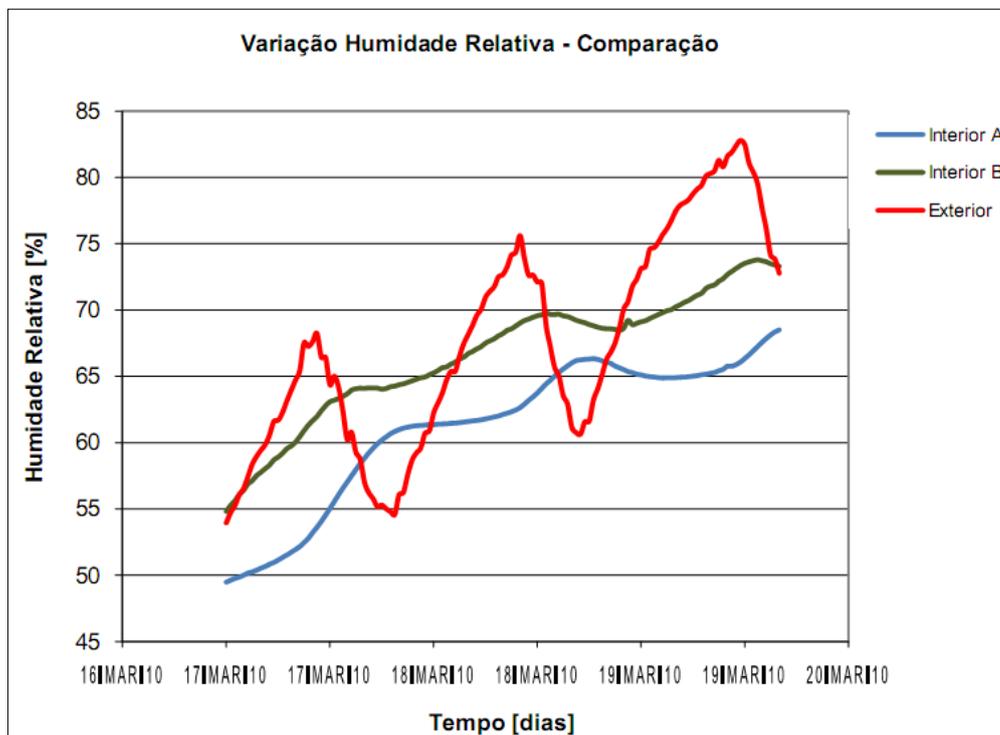
Gráfico A9.8. – Monitorização de humidade. Comparação entre interior e exterior. Caneiras, Santarém

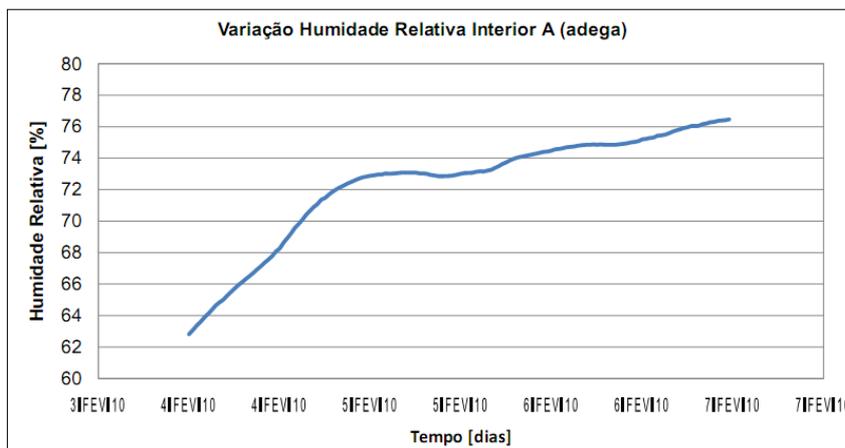
Gráfico A9.9. – Monitorização de humidade no interior (adega e sala envidraçada) da habitação reabilitada de Tibães, Braga

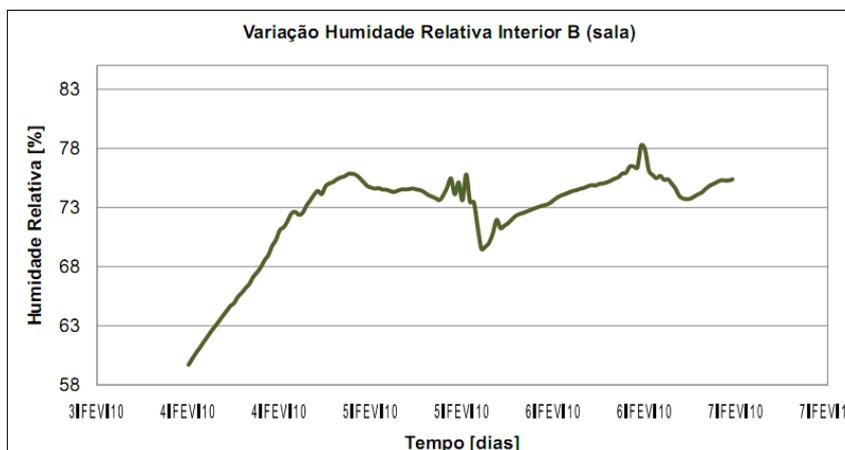
Gráfico A9.10. – Monitorização de humidade no interior (adega e sala envidraçada) da habitação reabilitada de Tibães, Braga

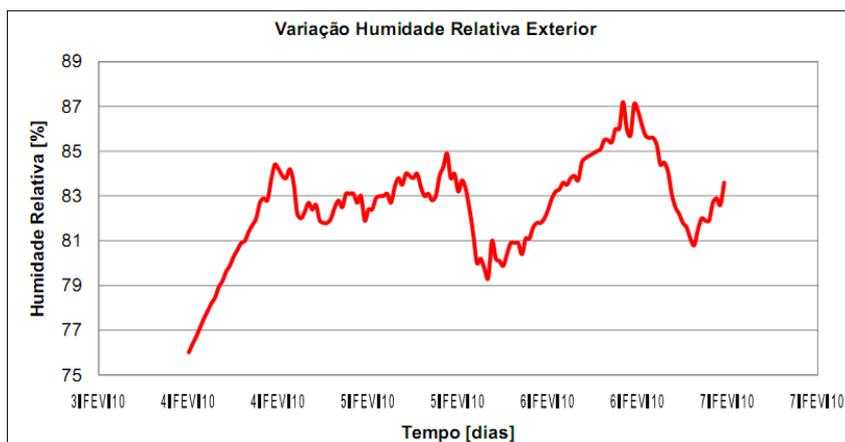
Gráfico A9.11. – Monitorização de humidade no exterior da habitação reabilitada de Tibães, Braga

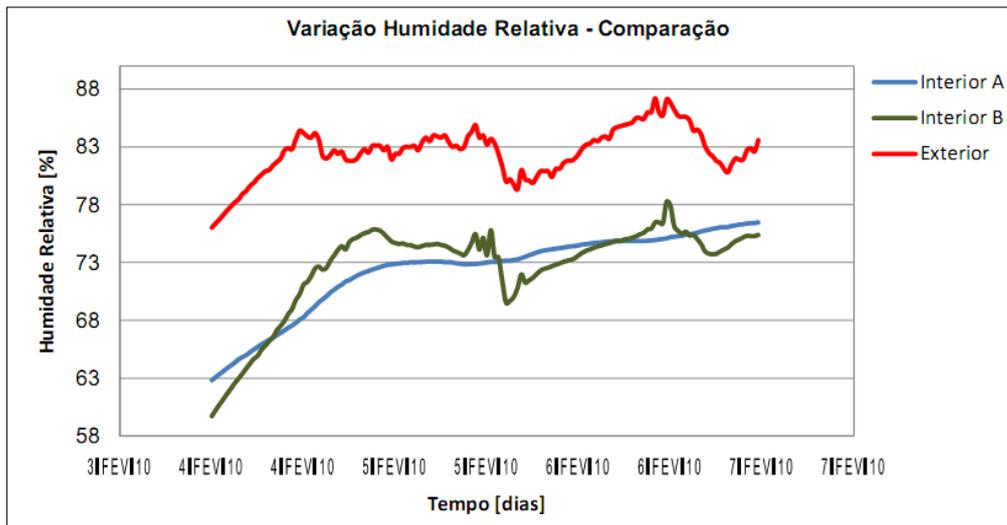
Gráfico A9.12. – Monitorização de humidade. Comparação entre interior e exterior. Tibães, Braga

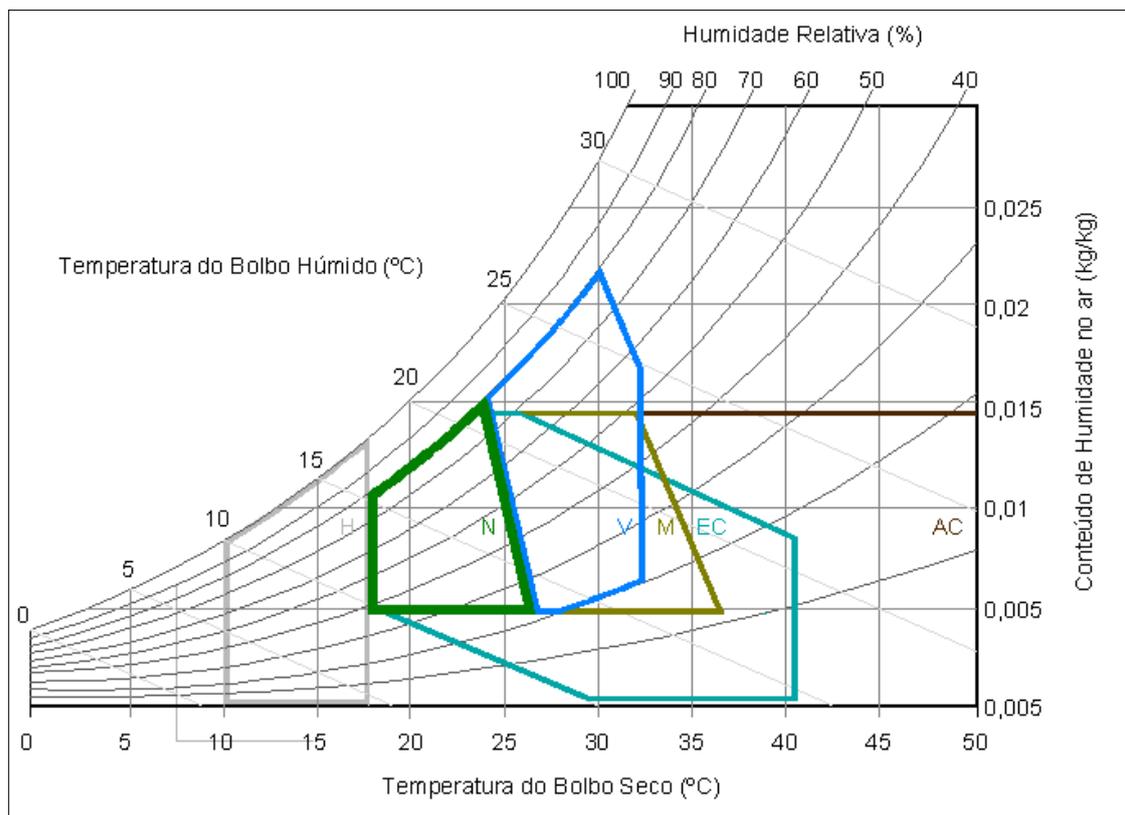
Gráfico A10.1. – Gráfico Psicrométrico/Carta Bioclimática de Baruch Givoni

Os gráficos psicrométricos aqui apresentados revelam os raros níveis de conforto existentes nas habitações em estudo (Esmoriz e Caneiras). Apenas a habitação de Caneiras apresenta valores favoráveis, após as treze da tarde, e por isso, estabeleceu-se a criação de um projecto-tipo de reabilitação para a melhoria das condições de conforto dos seus habitantes.

Através das temperaturas máximas e mínimas do interior, do exterior e da humidade relativa das habitações, num determinado dia, a uma determinada hora, elaboraram-se os gráficos seguintes:

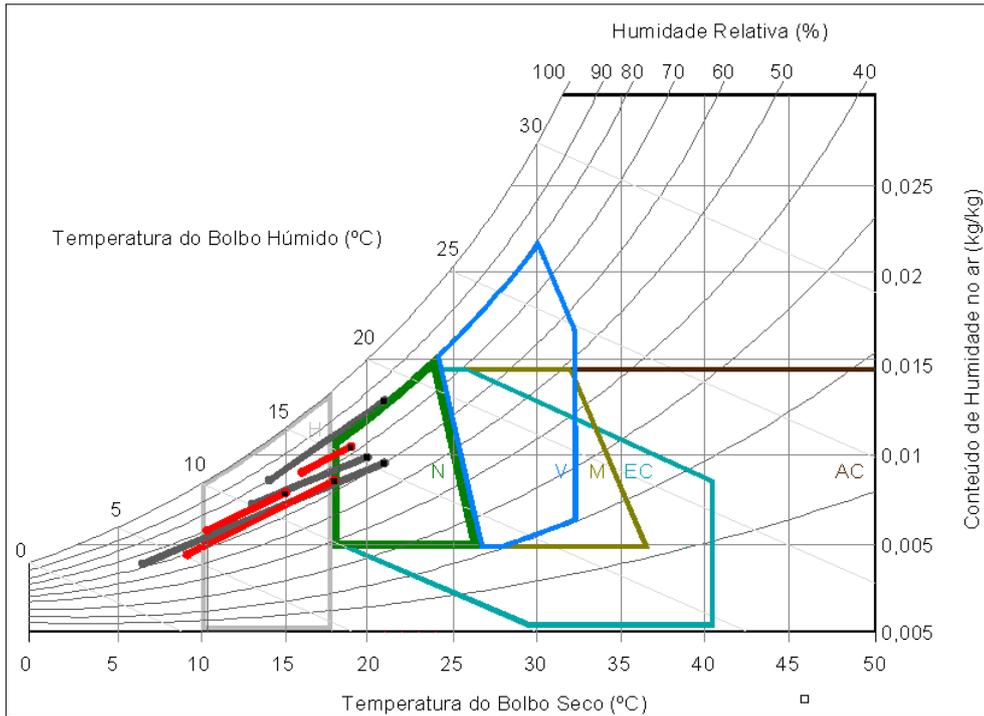
Gráfico A10.2. – Gráfico Psicrométrico/Carta Bioclimática de Baruch Givoni. Aplicado à área de Caneiras, Santarém

DIA 17.03.2010	
<p><u>Interior</u></p> <p>Temperatura Mínima – 9.24°C (08:30) Humidade Relativa – 60,46%</p> <p>Temperatura Máxima – 18.1°C (18:30) Humidade Relativa – 64.09%</p>	<p><u>Exterior</u></p> <p>Temperatura Mínima – 6.5°C (07:00) Humidade Relativa – 63.13%</p> <p>Temperatura Máxima – 21.02°C (15:00) Humidade Relativa – 58.76%</p>
DIA 18.03.2010	
<p><u>Interior</u></p> <p>Temperatura Mínima – 10.41°C (08:30) Humidade Relativa – 68.48%</p> <p>Temperatura Máxima – 14.85°C (17:00) Humidade Relativa – 69.13%</p>	<p><u>Exterior</u></p> <p>Temperatura Mínima – 13.21°C (06:00) Humidade Relativa – 70.96%</p> <p>Temperatura Máxima – 23.1°C (14:00) Humidade Relativa – 65.67%</p>
DIA 19.03.2010	
<p><u>Interior</u></p> <p>Temperatura Mínima – 16°C (10:30) Humidade Relativa – 72.92%</p> <p>Temperatura Máxima – 19.13°C (16:00) Humidade Relativa – 73.31%</p>	<p><u>Exterior</u></p> <p>Temperatura Mínima – 13.85°C (07:30) Humidade Relativa – 80.1%</p> <p>Temperatura Máxima – 21.3°C (13:30) Humidade Relativa – 79.51%</p>

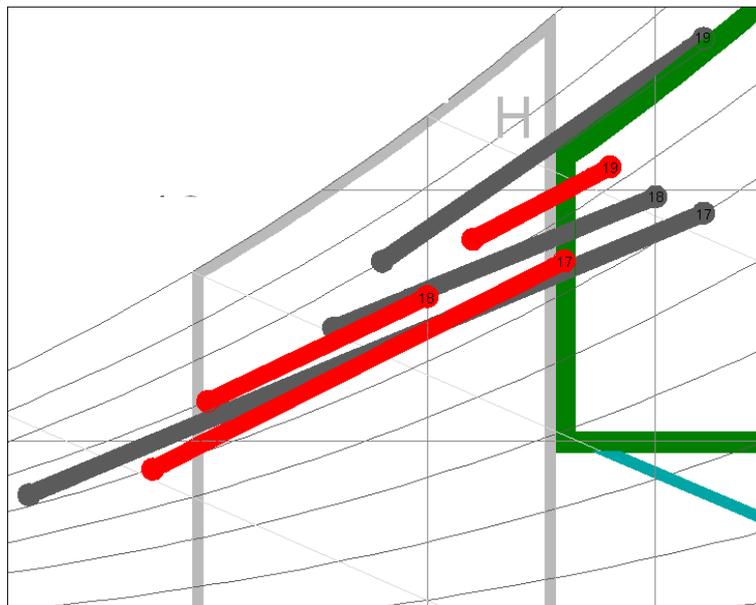
Gráfico A10.3. – Detalhe do Gráfico Psicrométrico/Carta Bioclimática de Baruch Givoni. Aplicado à área de Caneiras, Santarém

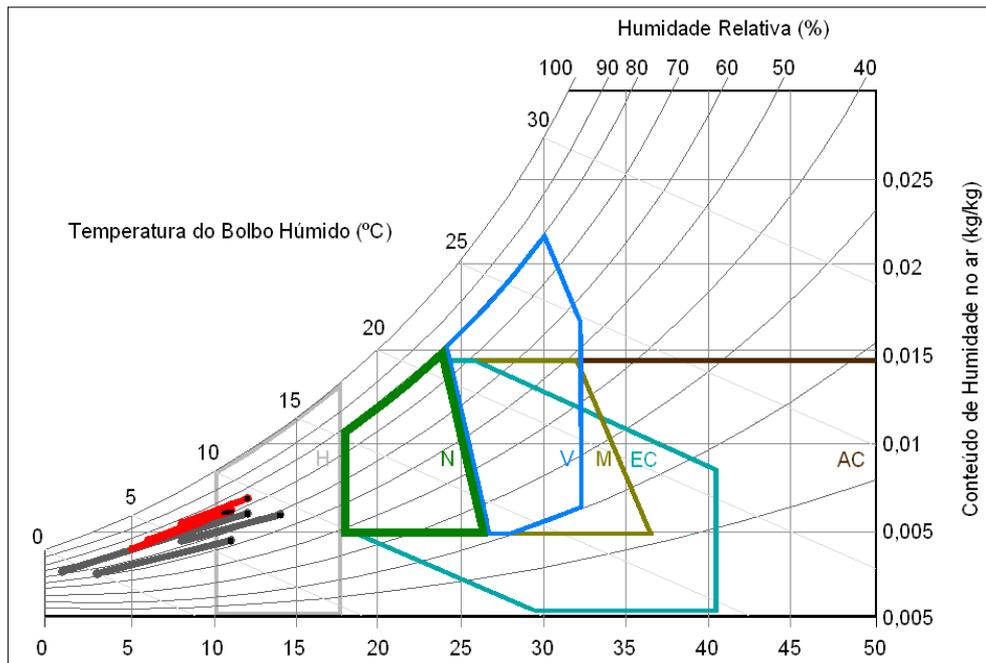
Gráfico A10.4. – Gráfico Psicrométrico/Carta Bioclimática de Baruch Givoni. Aplicado à área de Esmoriz, Espinho

DIA 15.12.2010	
<u>Interior</u> Temperatura Mínima = 8.39°C (10:00) Humidade Relativa – 75.89% Temperatura Máxima = 12.04°C (00:00) Humidade Relativa – 74.1%	<u>Exterior</u> Temperatura Mínima = 7°C (07:00) Humidade Relativa – 63.57% Temperatura Máxima = 13.54°C (14:00) Humidade Relativa – 58.19%
DIA 16.12.2010	
<u>Interior</u> Temperatura Mínima = 6°C (08:00) Humidade Relativa – 73.75% Temperatura Máxima = 10.53°C (20:00) Humidade Relativa – 71.61%	<u>Exterior</u> Temperatura Mínima = 3.31°C (23:30) Humidade Relativa – 53.16% Temperatura Máxima = 10.65°C (15:30) Humidade Relativa – 54.32%
DIA 17.12.2010	
<u>Interior</u> Temperatura Mínima = 5°C (07:00) Humidade Relativa – 69.62% Temperatura Máxima = 10.67°C (20:00) Humidade Relativa – 71.8%	<u>Exterior</u> Temperatura Mínima = 0.766°C (08:30) Humidade Relativa – 62.85% Temperatura Máxima = 11.95°C (15:00) Humidade Relativa – 62.55%

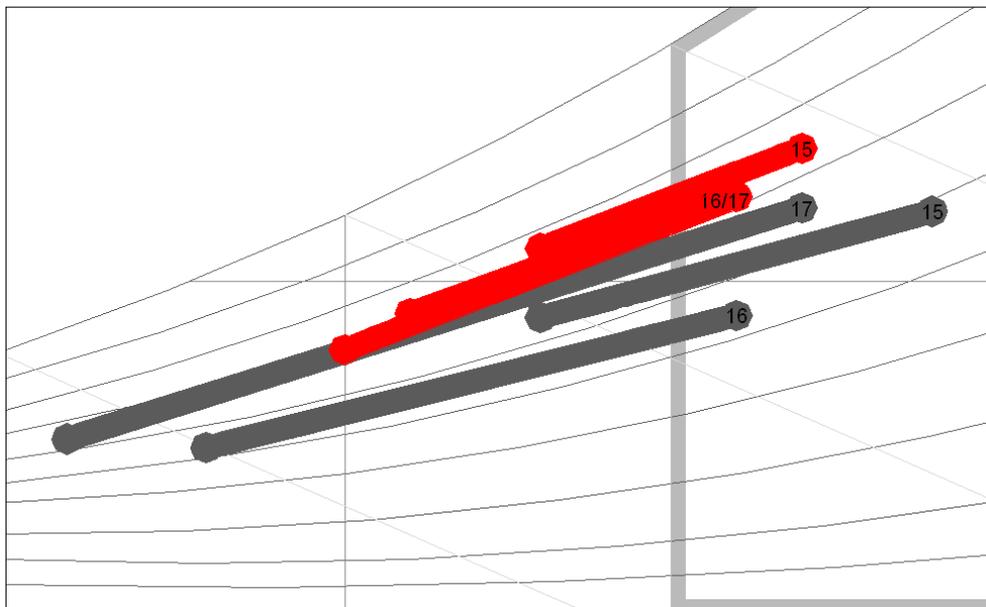
Gráfico A10.5. – Detalhe do Gráfico Psicrométrico/Carta Bioclimática de Baruch Givoni. Aplicado à área de Esmoriz, Espinho

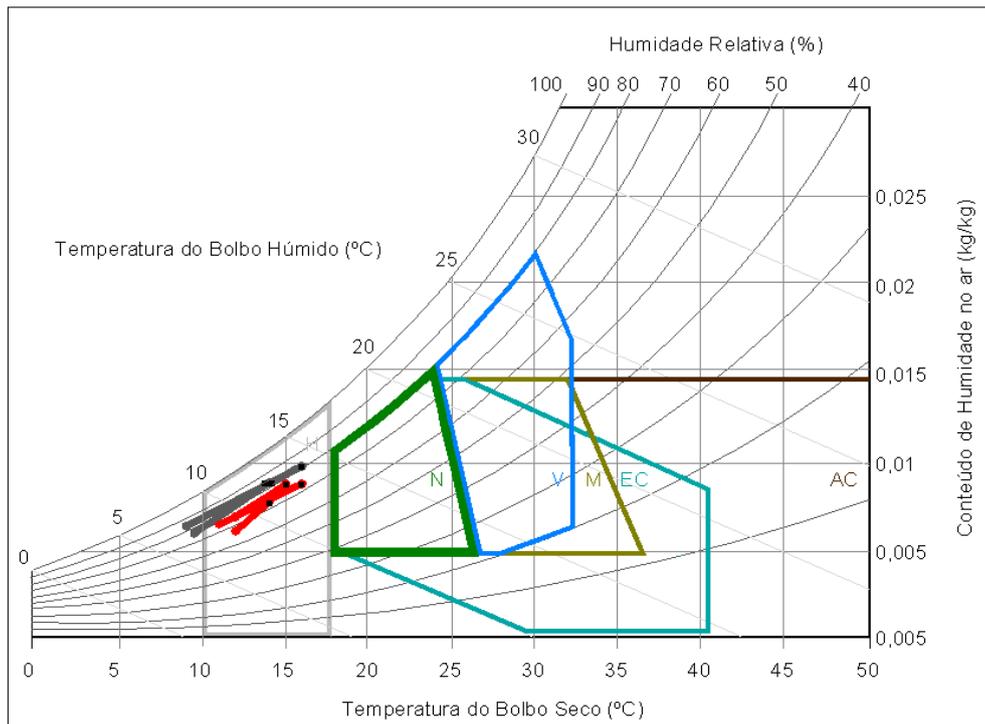
Gráfico A10.6. – Gráfico Psicrométrico/Carta Bioclimática de Baruch Givoni. Aplicado à área de Tibães, Braga

DIA 04.02.2010	
<u>Interior</u> Temperatura Mínima = 11.57°C (07:00) Humidade Relativa – 65.79% Temperatura Máxima = 13.91°C (14:00) Humidade Relativa – 72.64%	<u>Exterior</u> Temperatura Mínima = 9.5°C (00:00) Humidade Relativa – 76.02% Temperatura Máxima = 13.51°C (14:00) Humidade Relativa – 83.6%
DIA 05.02.2010	
<u>Interior</u> Temperatura Mínima = 11.24°C (04:00) Humidade Relativa – 74.52% Temperatura Máxima = 16.22°C (13:00) Humidade Relativa – 73.46%	<u>Exterior</u> Temperatura Mínima = 9°C (04:30) Humidade Relativa – 83.5% Temperatura Máxima = 13.28°C (14:00) Humidade Relativa – 81.3%
DIA 06.02.2010	
<u>Interior</u> Temperatura Mínima = 11.66°C (06:00) Humidade Relativa – 75% Temperatura Máxima = 15.15°C (12:30) Humidade Relativa – 76.11%	<u>Exterior</u> Temperatura Mínima = 9.1°C (05:30) Humidade Relativa – 84.8% Temperatura Máxima = 13.83°C (16:00) Humidade Relativa – 84.1%

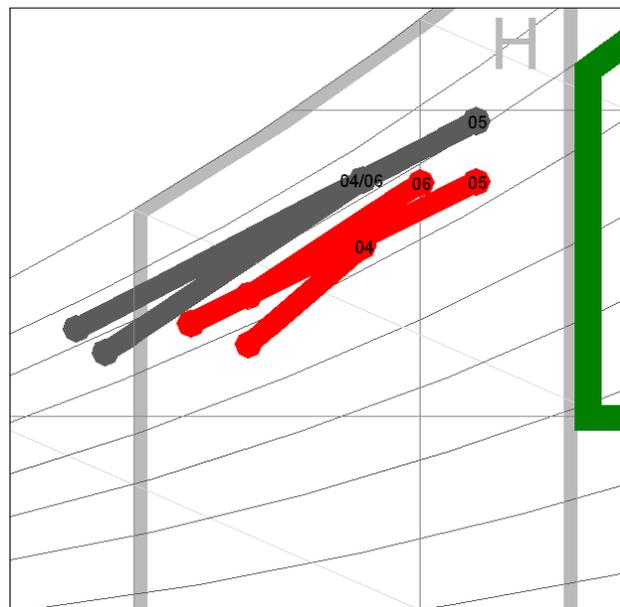
Gráfico A10.7. – Detalhe do Gráfico Psicrométrico/Carta Bioclimática de Baruch Givoni. Aplicado à área de Tibães, Braga
